INFORME BLACKOUT RD DEL 23 DE FEBRERO 2026

Febrero 26, 2026

Grupo de Investigación
sobre Distribución y
Transmisión

SECUENCIAS DE EVENTOS DE TRANSMISION: 23 de febrero del 2026.

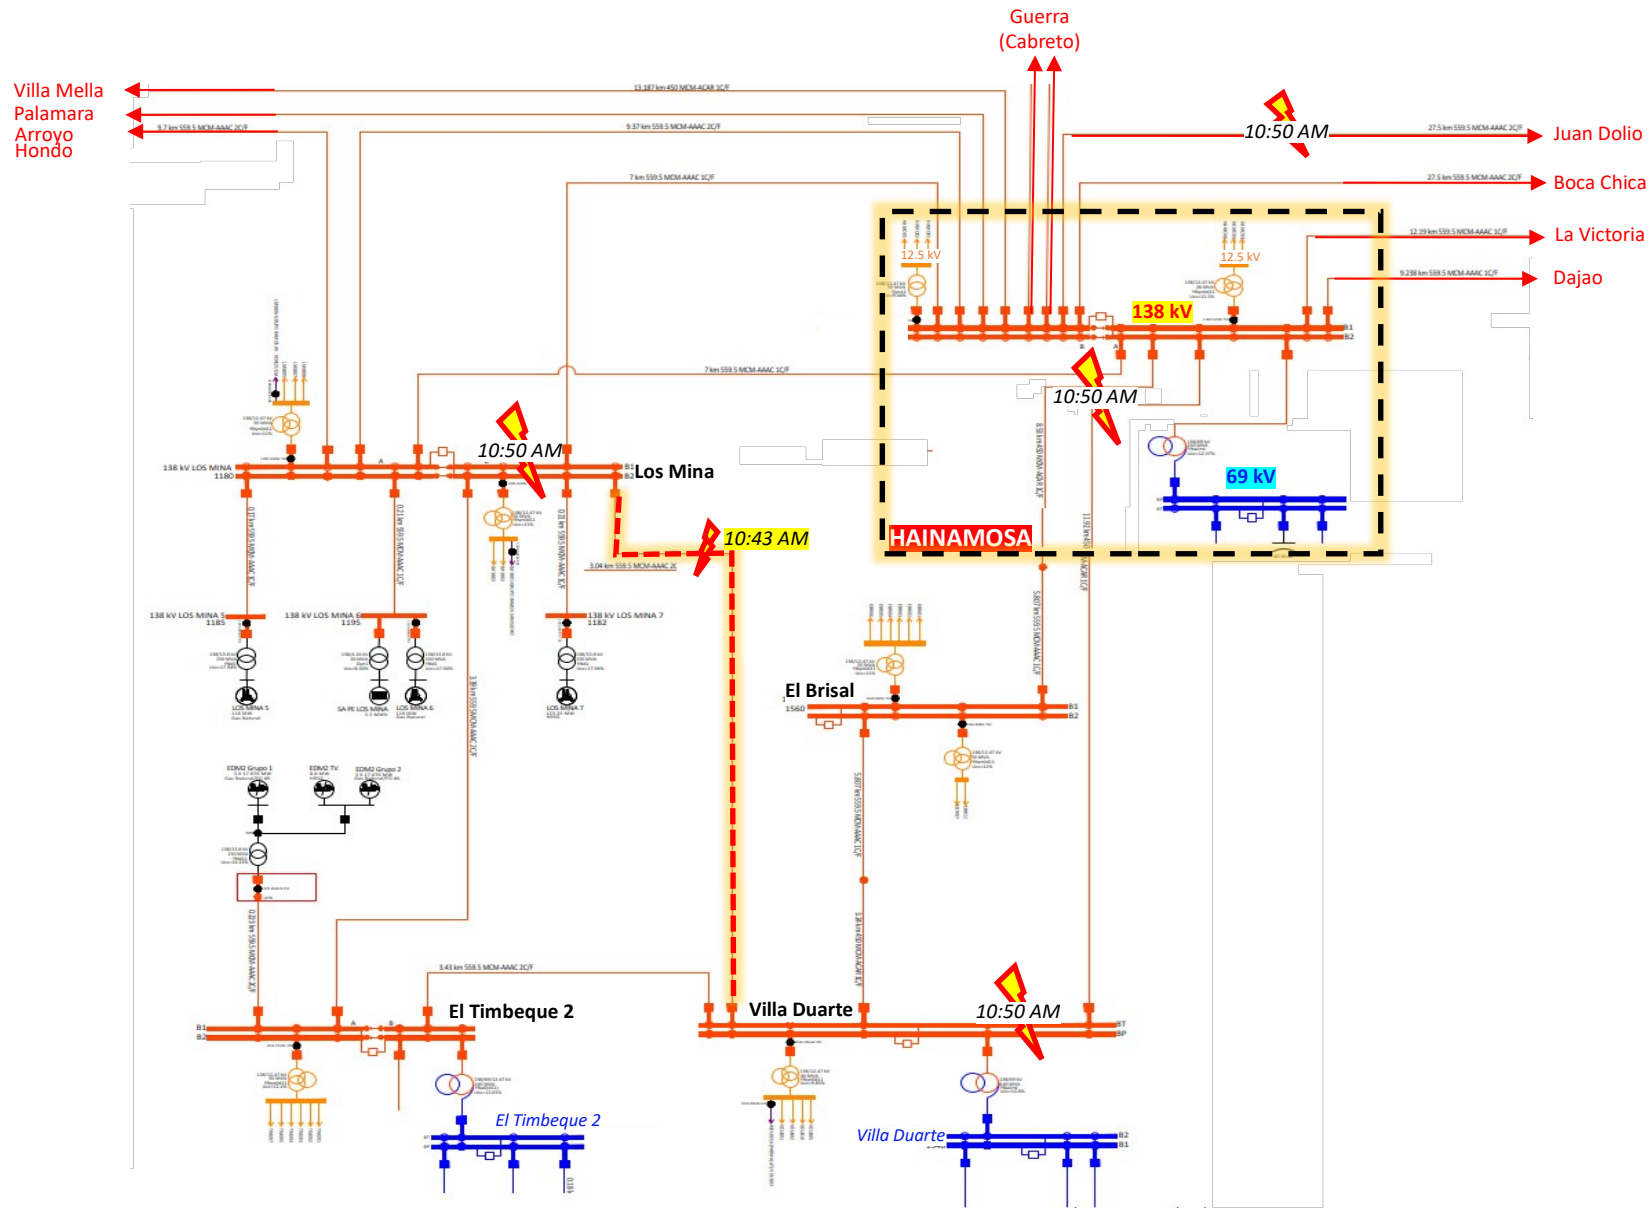
Diagrama Unifilar Parcial Sistema de AT en RD

10:50 AM REPORTA Baja Tension

- Washington Capital 54.5 MW
- Mata de Palma 50 MW
- Maranatha 69 MW
- La Victoria 50 MW

EQUIPO DE TRANSMISIÓN	
INTERRUPTOR DE LÍNEA LOS MINA 138 - VILLA DUARTE 138	
138 kV GUERRA – HAINAMOSA L2	
INTERRUPTOR DE LÍNEA TAP EL BRISAL 1 - HAINAMOSA	
LÍNEA HAINAMOSA 138 - BARRA 2 - VILLA DUARTE 138	
138 kV HAINAMOSA – GUERRA L1	
INTERRUPTOR DE LÍNEA HAINAMOSA 138 - BARRA 2 - TAP EL BRISAL 1	
INTERRUPTOR DE LÍNEA HAINAMOSA 138 - BARRA 2 - JUAN DOLIO	
PALAMARA 138	
VILLA DUARTE 138	
TAMARINDO	
INTERRUPTOR DE LÍNEA HAINAMOSA 138 - BARRA 2 - JUAN DOLIO	
INTERRUPTOR 138 KV TAP 3 JUAN DOLIO - SPM 2	
INTERRUPTOR DE LÍNEA HAINAMOSA 138 - BARRA 2 - LOS MINA 138	
INTERRUPTOR DE LÍNEA HAINAMOSA 138 - BARRA 2 - LOS MINA 138	
INTERRUPTOR DE LÍNEA HAINAMOSA 138 - BARRA 2 - LOS MINA 138	
HAINAMOSA 138

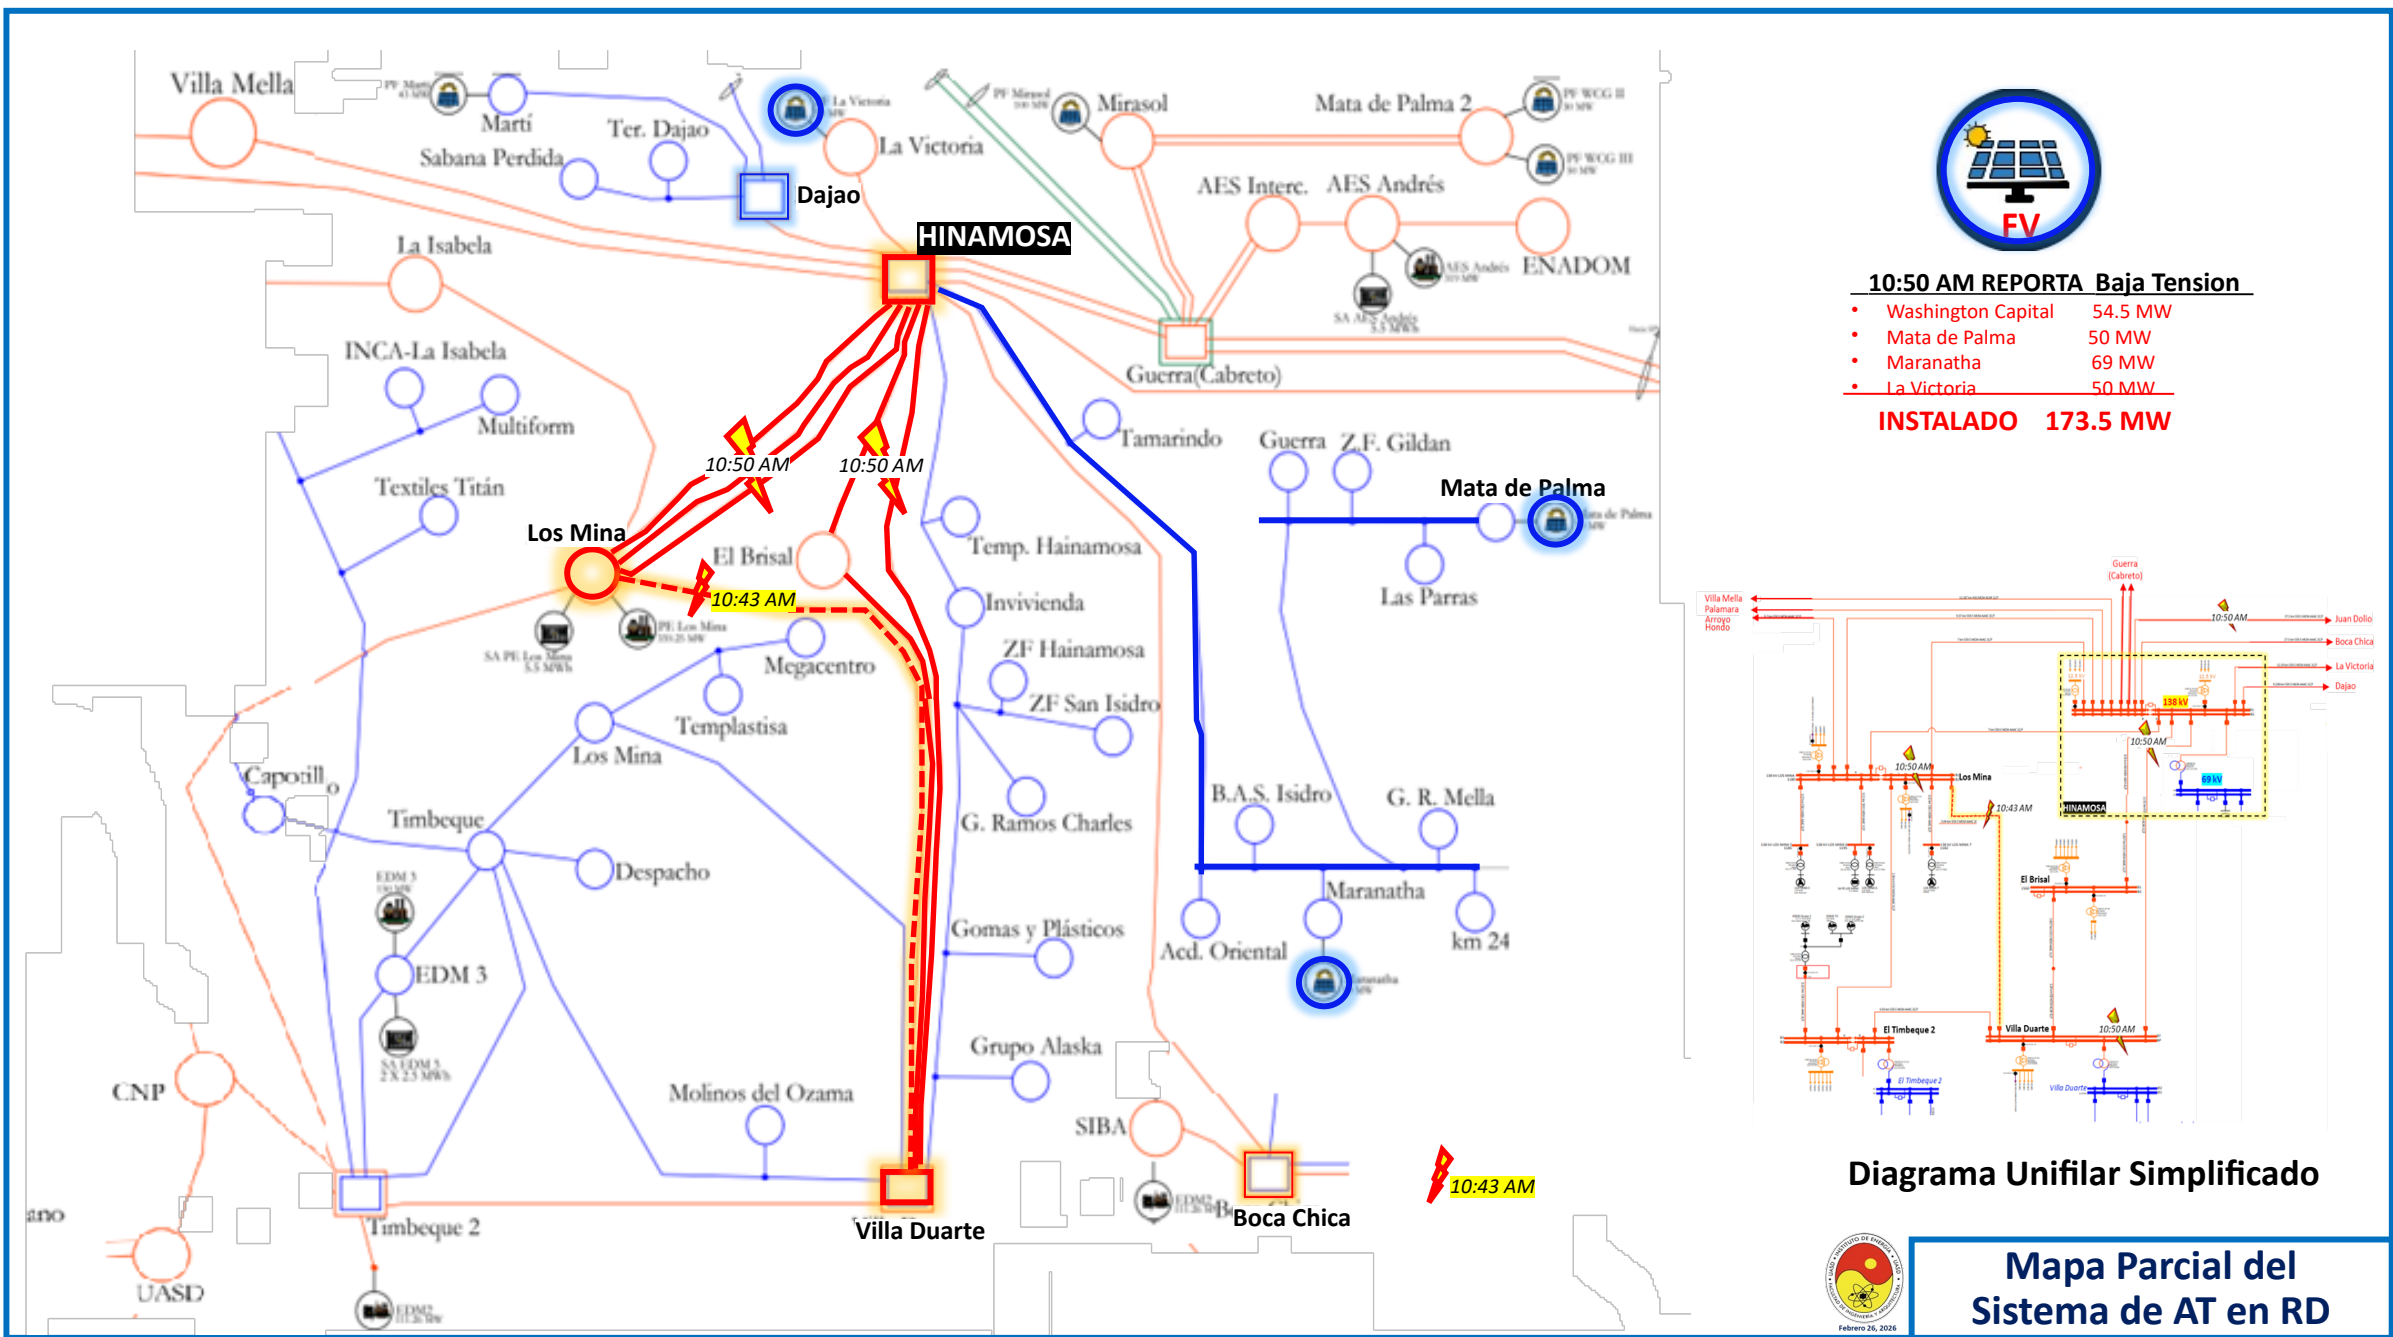
Diagrama Unifilar Simplificado

10:50 AM REPORTA Baja Tension

- Washington Capital 54.5 MW
- Mata de Palma 50 MW
- Maranatha 69 MW
- La Victoria 50 MW

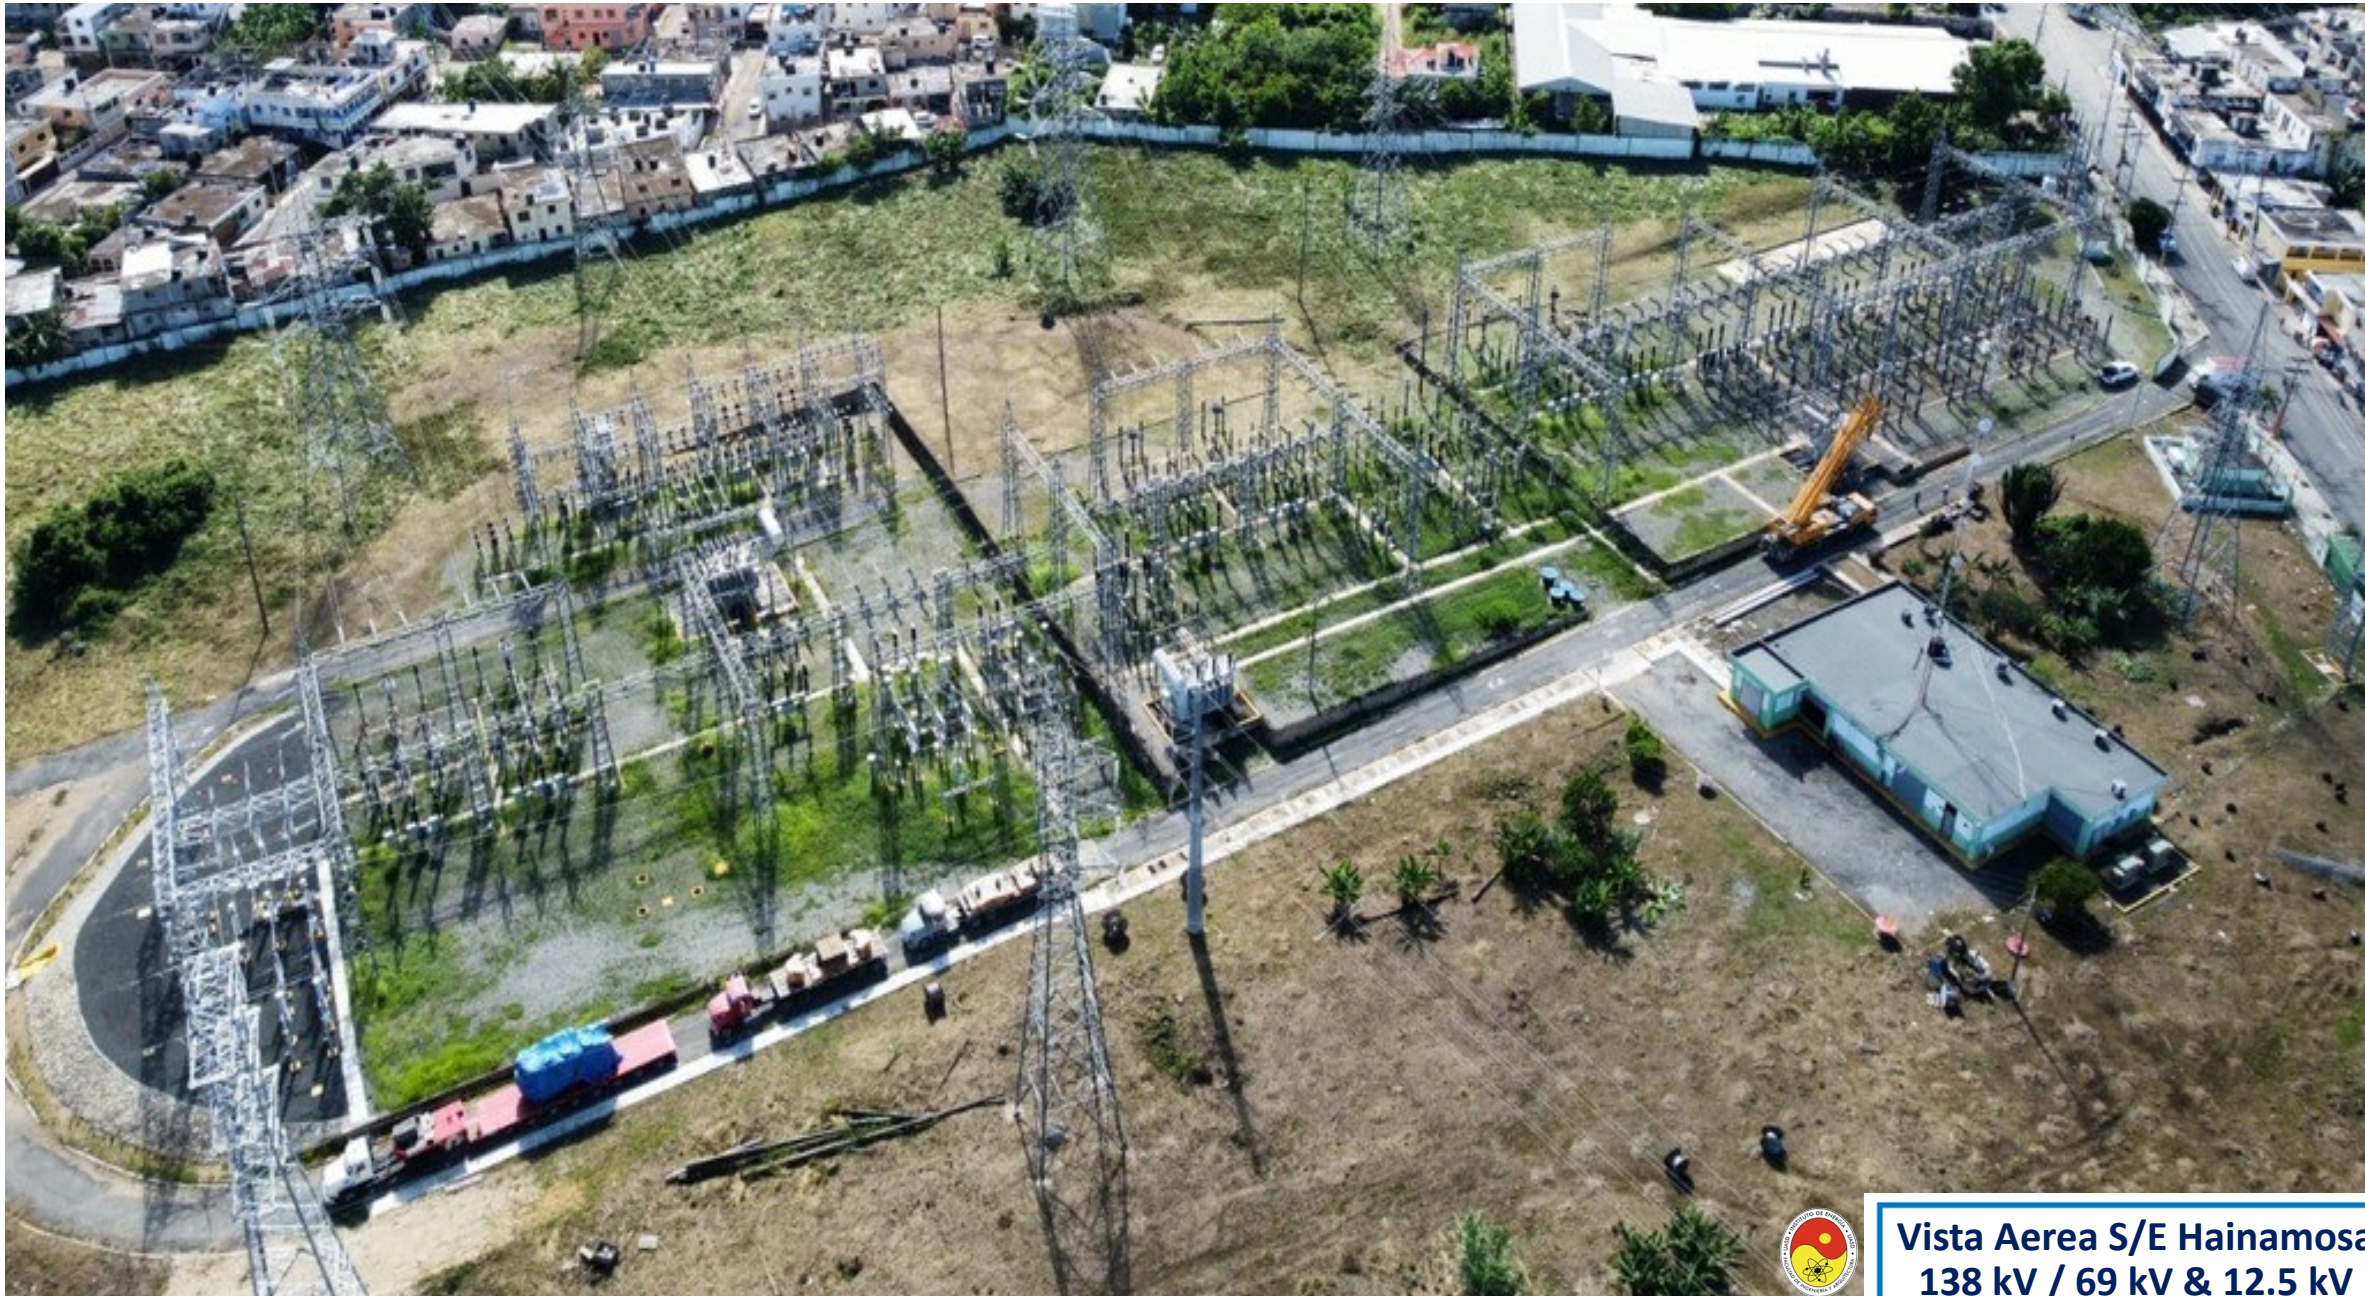
**Vista Aerea S/E Hainamosa
138 kV / 69 kV & 12.5 kV**

La falla de un interruptor operado con carga en la subestación de Hainamosa, ver diagrama unifilar y mapa mostrados anteriormente, es una falla monopolar de una fase con alta corriente de cortocircuito, en la salida de la línea a 138 kV.

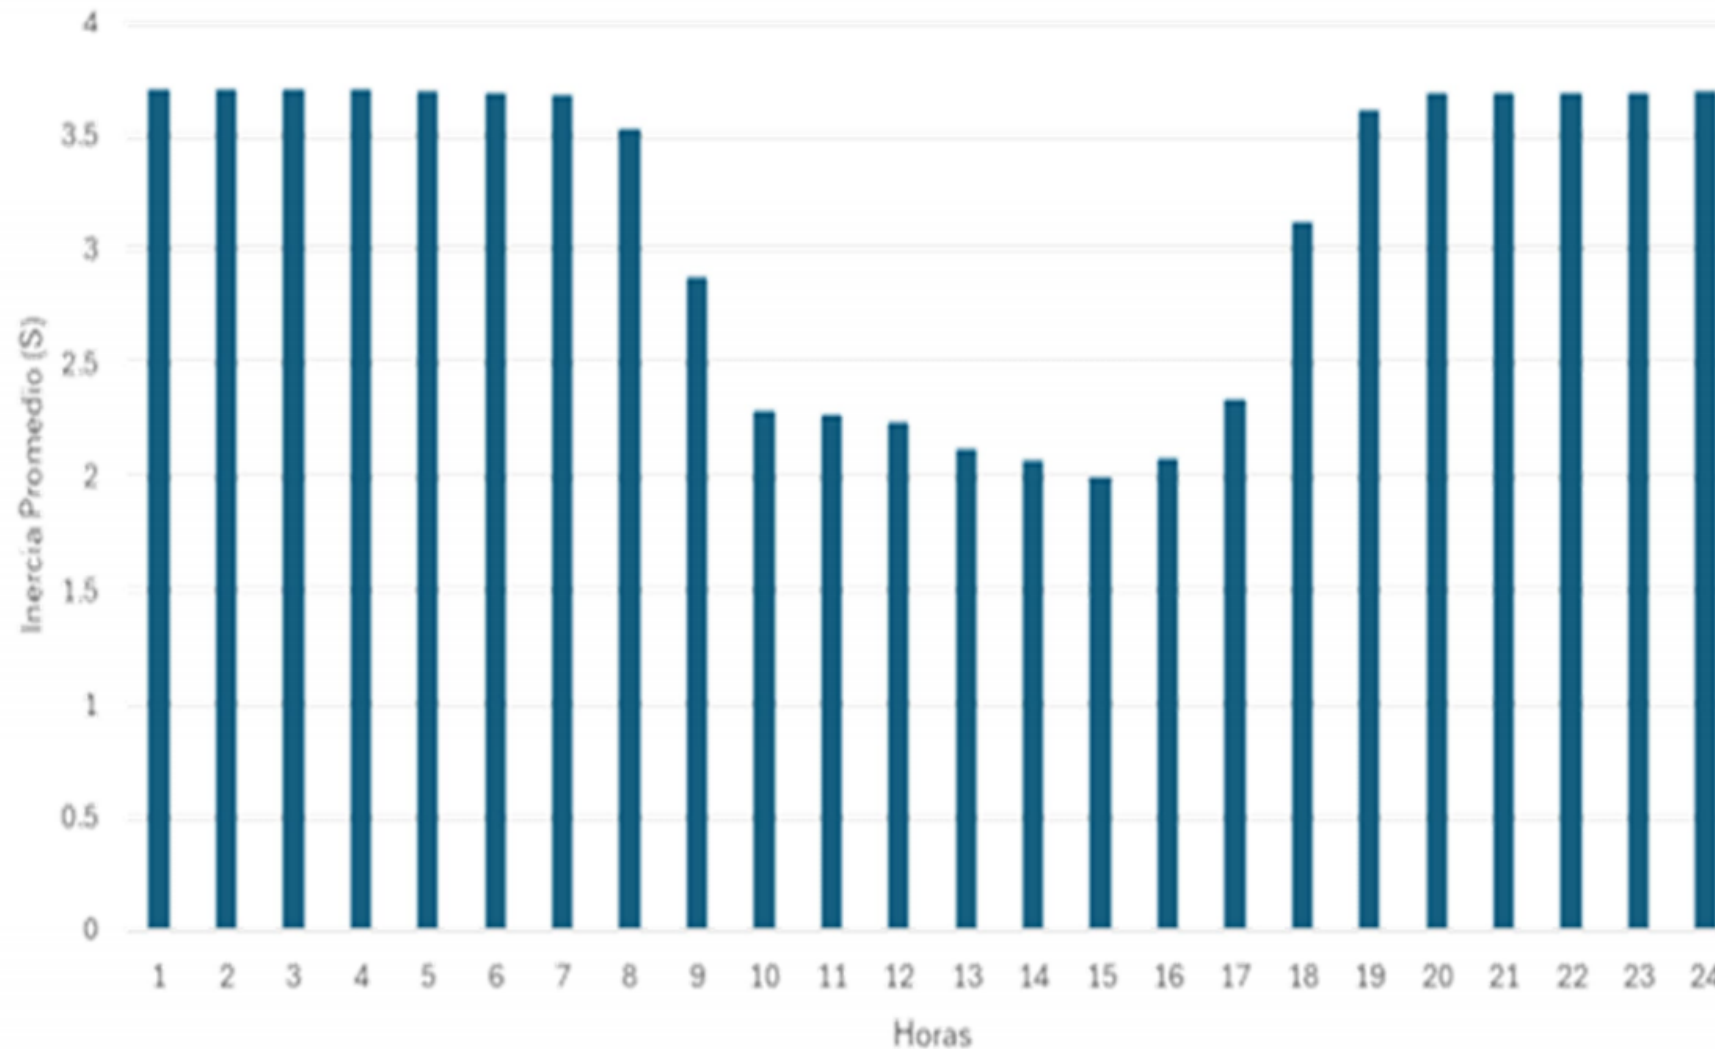
Inercia Horaria del SENI Basado en Reporte Diario de Operacion*

Inercia Promedio (S)	3.7	3.7	3.7	3.7	3.7	3.7	3.7	3.5	2.9	2.3	2.3	2.2	2.1	2.1	2.0	2.1	2.3	3.1	3.6	3.7	3.7	3.7	3.7	3.7
Penetración de las renovables %**	6.95%	7.15%	7.36%	7.51%	7.71%	7.79%	7.91%	11.65%	28.20%	42.73%	43.18%	43.98%	46.98%	48.30%	50.10%	47.88%	41.31%	21.41%	8.87%	7.05%	6.83%	6.87%	6.96%	7.05%

- **Acelerar la Instalación de al menos 500 MVA de BESS para mitigar las fluctuaciones y control de frecuencia.**
- **En ausencia de BESS, preparar un programa de curtailment de las renovables para mantener un mínimo aceptable de inercia en el Sistema.**

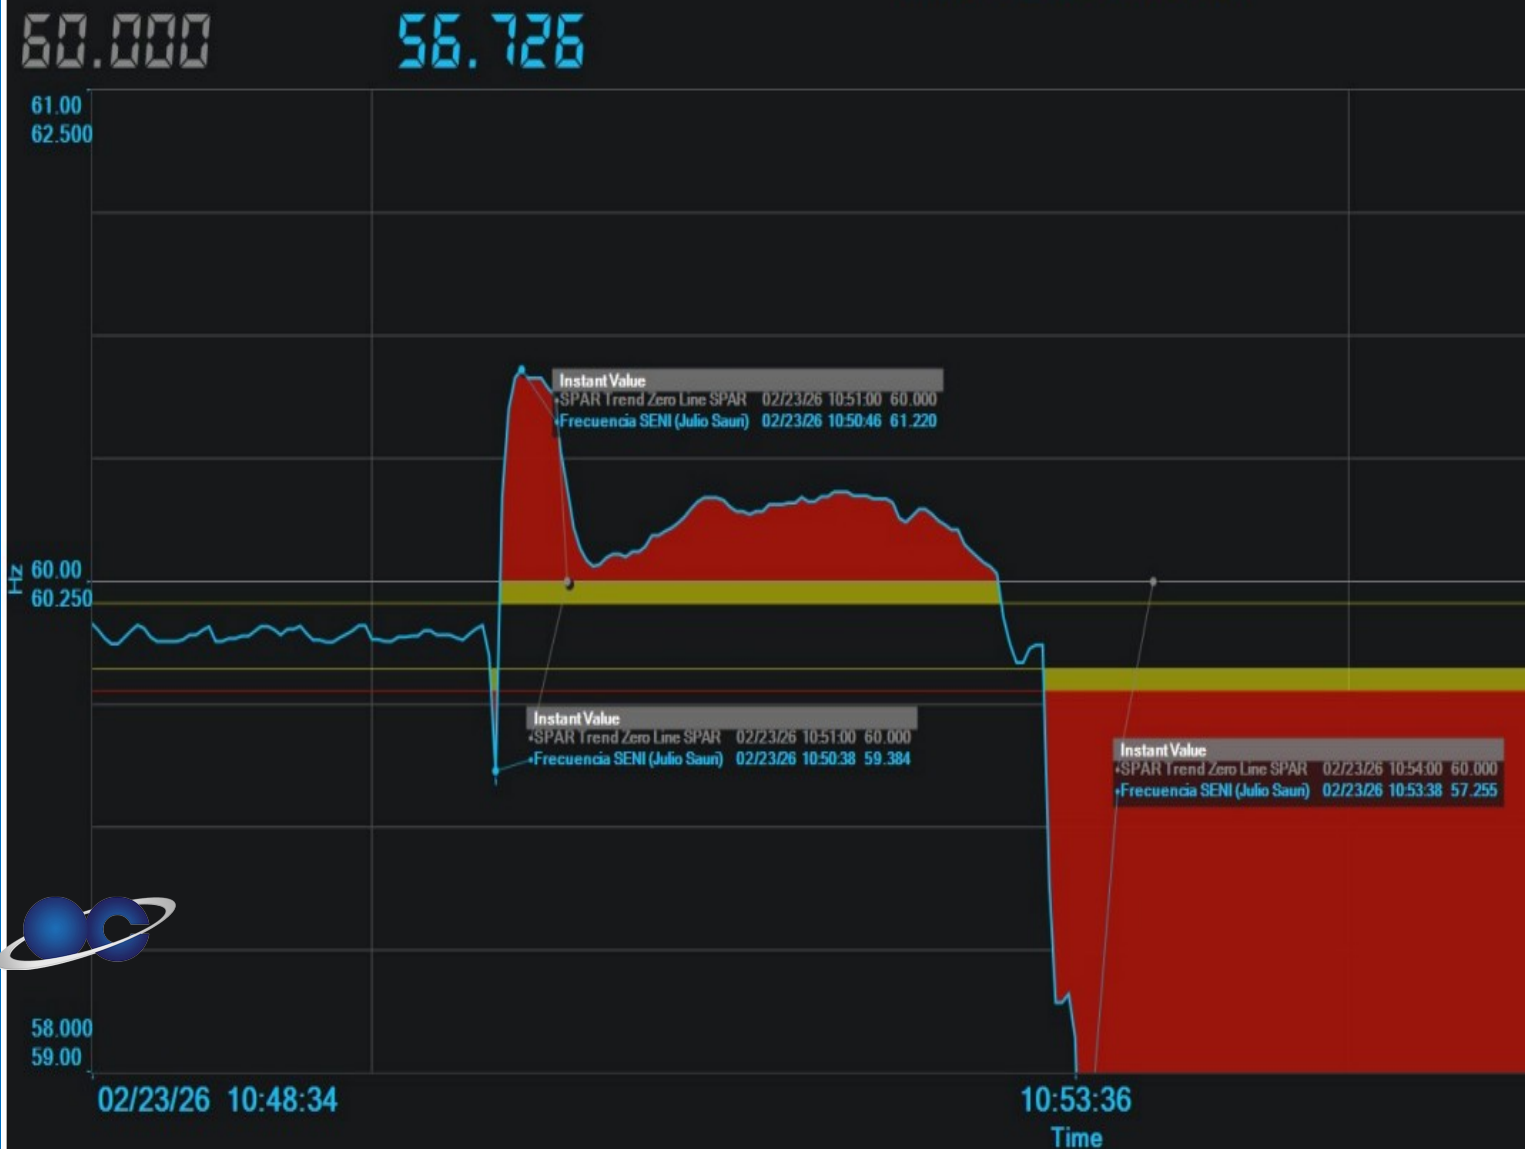
GRÁFICO DE EVOLUCIÓN DE LA FRECUENCIA DURANTE EL EVENTO

- El análisis del evento evidencia que la perturbación inicial estuvo asociada a una condición de baja frecuencia que activó el EDAC provocando la desconexión escalonada de circuitos de distribución con el objetivo de restablecer el equilibrio generación–demanda del sistema.

- La actuación del EDAC seguida de un sobreajuste transitorio producto de la reducción súbita de carga por la desconexión de las protecciones de la red de transmisión generó una variación abrupta al alza en la frecuencia, lo cual llevó al sistema a una condición de alta frecuencia (Por encima de los niveles habituales).

- Se identifica un último esfuerzo de recuperación asociado a la operación de la unidad Punta Catalina 2 (única central térmica relevante en servicio en esa etapa) previo al deterioro irreversible de las condiciones dinámicas del sistema, al ser superados sus límites operativos admisibles por exceso de carga, con la posterior desconexión de dicha unidad que provocó una caída abrupta de la frecuencia, conduciendo al colapso del sistema interconectado.

- **10:43 DISPARO DE LA LÍNEA 138KV**
 - Los Mina – Villa Duarte.
- **10:50 DISPARO DE VARIOS CAMPOS DE 138KV:**
 - Hainamosa: 6
 - Los Mina 3 adicionales
 - Juan Dolio: 2
 - Villa Duarte
- PERDIDA DE TENSIÓN CENTRALES FV:**
 - Washington Capital
 - Mata de Palma Solar
 - Maranatha
 - La Victoria
- **10:53 SISTEMA INESTABLE REPORTA DISPARO**
 - AES Andres (Térmica)
 - Los Mina (Térmica)
 - SIBA (Térmica)
 - COASTAL (FV)
 - COTOPERI (FV)
 - ITABO 1 Y 2 (Térmica)
 - Monte Rio (Térmica)
 - Otras.
- **10: 53:16 SALIDA TOTAL DE SENI.**

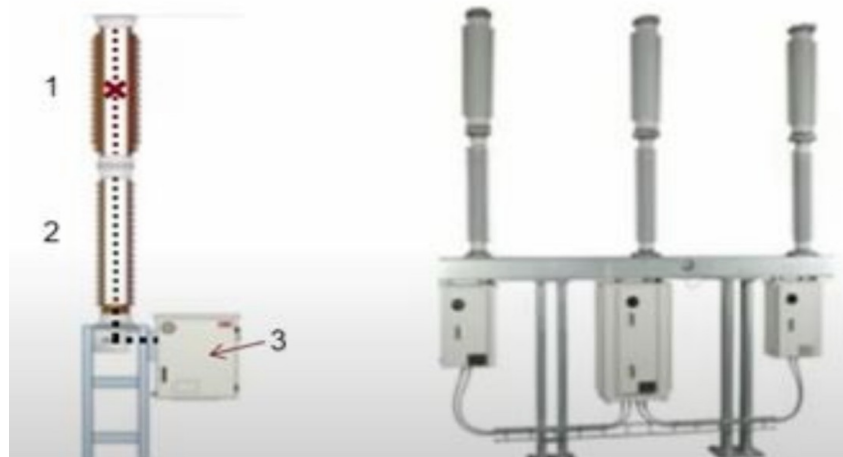
Interruptor SF6 de Tanque Vivo

El tipo de interruptor es de tecnología de tanque vivo consiste de tres polos, uno por fase, aislado con gas dieléctrico [hexafluoruro de azufre](#) (SF6) caracterizado por ser un aislante eléctrico utilizado para la extinción de arcos en la cámara de interrupción contenida aisladores huecos de porcelana.

Este interruptor está diseñado para una tensión máxima típica de 145 kV, 1200A a 2000A y capacidad interruptiva de y 40 kA. Se caracteriza por alta velocidad de operación, aislamiento robusto y alta rigidez dieléctrica para operar de forma segura bajo normas IEC/ANSI.

A menudo estas fallas violentas de los aisladores de porcelana de los interruptores se deben con frecuencia a la incapacidad del interruptor para soportar la Tensión de Recuperación Transitoria (TRV) durante escenarios de despeje de fallas severas.

Estas fallas ocurren cuando la tasa de aumento de la tensión de recuperación (RRRV) supera la tasa de aumento de la rigidez dieléctrica (RRDS) del gas SF₆, produciendo una reignición o reencendido del interruptor.

- Ruptura grave del aislamiento interno.
- A menudo provoca una explosión inducida por un arco eléctrico en la carcasa de porcelana del interruptor.
- Las causas principales suelen ser una combinación de baja rigidez dieléctrica (baja presión de SF6).
- Fallas mecánicas internas (contactos desalineados).
- Operaciones de conmutación incorrectas.

Se recomienda un análisis forense de la falla del interruptor de 138 kV con una investigación sistemática para determinar por qué el equipo no cumplió con su función de protección prevista, lo que a menudo provoca fallas internas de fase a tierra, explosión y daños a otras partes de la subestación.

- Implementar pruebas rigurosas y periódicas de humedad y descomposición de gas SF6.
- Actualizar coordinación de los sistemas de protección y control.
- Verificar si el breaker tiene capacidad suficiente en transitorio (Transient Recovery Voltage -TRV)
- Validar la lógica de supervisión del reenganche automático para evitar la conmutación en condiciones incorrectas.
- Utilizar inspecciones periódicas para detectar fisuras en porcelana, contactos estáticos deformados o erosionados.
