INFORME SOBRE EL APAGÓN GENERAL OCURRIDO EL 11 DE NOVIEMBRE DE 2025:

Grupo de Investigación sobre Distribución y Transmisión.

25 de noviembre 2025

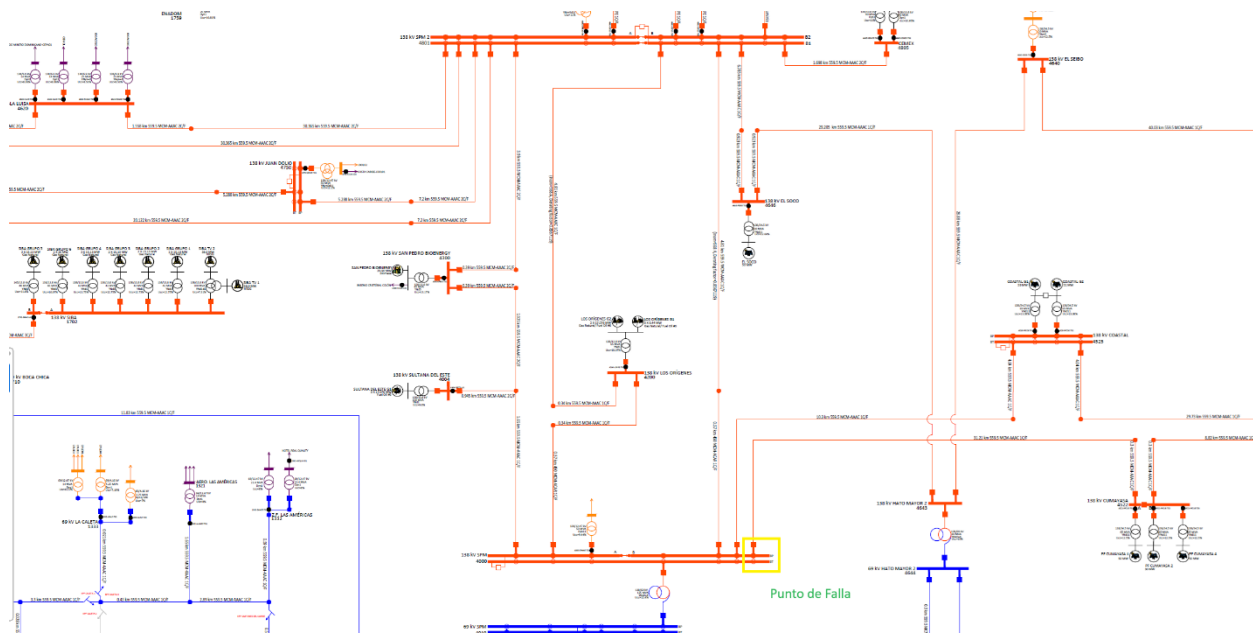
Figura 1. Punto de falla.

A la hora 13:23:15 del 11 de noviembre de 2025 se produjo una falla en la Subestación 138/69 kV SPM1. Esta situación se originó por la necesidad de realizar una apertura debido al desprendimiento de un aislador en la línea de transmisión SPM1–COASTAL, en un momento que se realizaba un mantenimiento programado de la Empresa de Transmisión en la zona.

Durante la maniobra, el operador ejecutó de forma manual la apertura del seccionador energizado correspondiente a la línea de 138 kV SPM1– CUMAYASA, en lugar del seccionador que debía accionarse para aislar la línea SPM1– COASTAL. Esta operación incorrecta generó un incremento abrupto de la corriente en ese punto y una variación transitoria en la frecuencia del sistema.

El evento se debió a un error operativo humano y originó una perturbación severa que afectó la estabilidad global del Sistema Eléctrico Nacional Interconectado (SENI) provocando finalmente un colapso total del sistema eléctrico nacional, es decir, un apagón general (blackout) a la hora 13:25:16, 2:04 minutos después. En ese momento la generación del SENI era de 2,978 MW, luego del evento cayó a casi 0 MW.

4. Fortalecer la capacitación del personal operativo con programas certificados de operación segura, simulación de contingencias eléctricas y evaluación periódica de competencias. Los protocolos y procedimientos de operación deben ser revisados y actualizados.

5. Mantener actualizada la identificación física de los equipos y dispositivos en las subestaciones, a fin de minimizar errores humanos durante maniobras manuales.

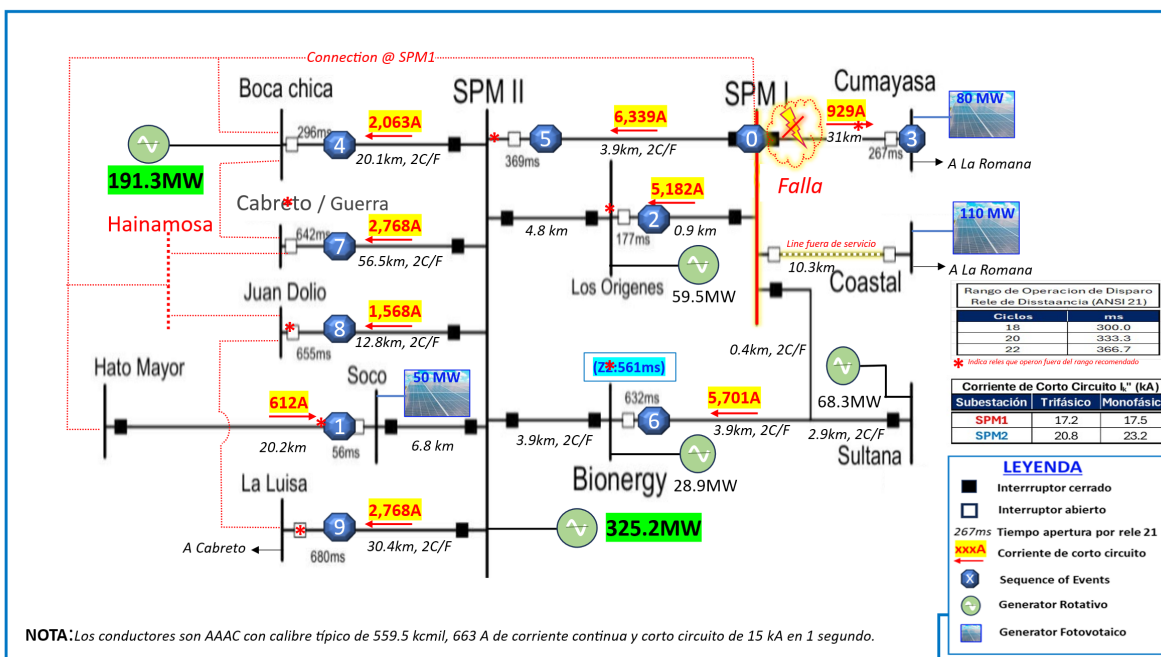
Figura 2. Corrientes observadas y orden de actuación relés de distancia.

La falla pudo haber sido aislada en la barra de la subestación SPM 1, por la protección diferencial de barras, pero esa subestación no la tiene, no obstante, aún la hubiese tenido podrían no haber actuado por estar la corriente de arco por debajo del ajuste usual de los mismos que es un 150% de la corriente continua. Fuera de ese primer dispositivo de protección pudo ser aislada instantáneamente mediante la apertura coordinada de otros de los interruptores asociados al embarrado afectado, evitando la propagación del disturbio a los generadores conectados a esa subestación SPM 2 y otras más distantes. Las protecciones de las de líneas y barras actuaron entre 3.36 ciclos y 40.80 ciclos (56 a 680 ms), y por lo general las protecciones de los generadores comienzan a desconectarse entre 18 y 20 ciclos (300 a 334 ms), esto indica que la mayoría se dispararon más lento de lo recomendable. Las protecciones de las barras y líneas de SPM1 no detectaron la falla.

La falla por arco eléctrico no produce altas corrientes, como las que ocurren en un cortocircuito, por lo que deben ser censadas como un cambio de impedancia de la línea por los relés de distancia cercano al punto de falla, si la misma se prolonga más de 31 ciclos. Un análisis más detallado lo veremos en el punto 3.

Si se observa el diagrama unifilar simplificado de la figura 2 esto contribuyó a sacar de línea las plantas conectadas a la subestación SPM 2: CESP (Unidades 1,2,3) y Energas 4; también a BioEnergy. La Sultana del Este y Bersal estaban en ese momento apagadas y la LT El Soco-

El disyuntor (tipo seccionadora) no está diseñado para interrumpir corrientes con carga. El resultado de abrir una seccionadora energizada es de crear un peligroso arco eléctrico que pone en peligro vidas y dañar propiedades en la subestación. Las características de este arco proporcionan alta impedancia con relativa a bajas corrientes que le resultan difícil de detectar a los relés de protección. Las corrientes de cortocircuito disponibles en las subestaciones SPM1 y SPM2 se muestran en la tabla 2, como se pueden observar son muy superiores a las observadas en este evento, y que se mostraron en la figura 2, al igual de lo comentado en el párrafo anterior.

7. Revisar íntegramente la coordinación de las protecciones y sistemas de control de las subestaciones del SENI, garantizando una actuación oportuna y coordinada ante fallas.

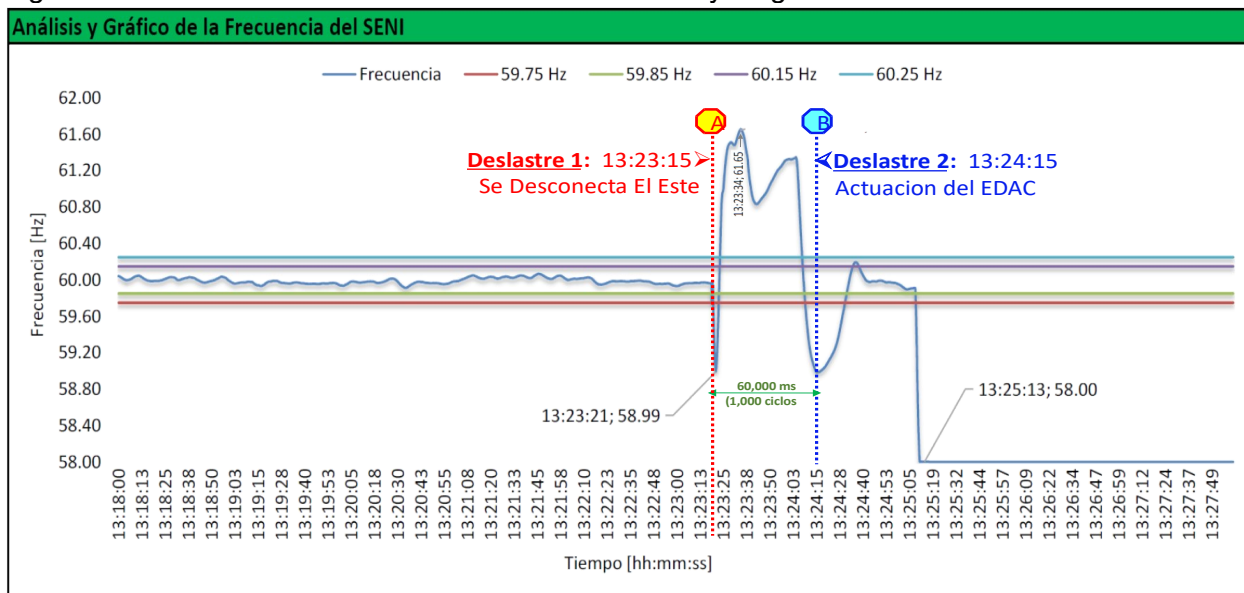
Figura 5. Variación de la frecuencia durante el evento y luego de aislado el mismo.

La actuación del EDAC llega a sacar hasta 913.76 MW en dos actuaciones con la desconexión de 147 circuitos de distribución, una acción desproporcionada en la primera actuación, pues también se había sacado casi toda la carga del Este por las protecciones de líneas.

Ese deslastre del EDAC unido al hecho por los relés de distancia provocan un aumento abrupto de la frecuencia del resto que queda del SENI, que llega a 61.64 Hz, luego sale por la variación de frecuencia y voltaje generación fotovoltaica en el resto del SENI, lo cual provoca una nueva caída de frecuencia que llega a 59.36 Hz. En la primera actuación para regular la frecuencia las plantas de generación térmica, no afectadas directamente por la falla, actúan rechazando carga y luego toman carga y eso se repite otra vez de manera extrema (58.98 a 61.26 Hz) y entre esas otras tres menores. La regulación recayó en las plantas térmicas al no existir Almacenamiento de Energía y fundamentalmente en la planta Punta Calina 2, pues la Punta Catalina 1 estaba fuera de servicio, contribuye en esa regulación la planta de AES Andrés, las otras plantas térmicas en línea no contribuyeron en esa regulación de frecuencia, pues no estaban programadas para regulación ese día.

El registro de la frecuencia del SENI, cuya información está disponible, muestra una caída brusca de la misma, y un intento de recuperación de aproximadamente dos minutos y una nueva caída a cero, antes se produjo un aumento de la frecuencia debido a la desconexión de la carga conectada a la subestación SPM 1. Este patrón es característico de sistemas con alta penetración de generadores de baja inercia, como los fotovoltaicos.

1. Revisar y coordinar los ajustes del Esquema de Deslastre Automático de Carga (EDAC), junto con los relés de distancia y las protecciones de las plantas generadoras, para garantizar que actúen de forma selectiva y coherente ante cualquier perturbación. Junto a esto Implementar soluciones de compensación dinámica, de potencia reactiva en las redes de media tensión, para mejorar la calidad de la energía y la estabilidad del sistema. En esto deben trabajar de manera conjuntas el OC, Las EDES y la ETED.

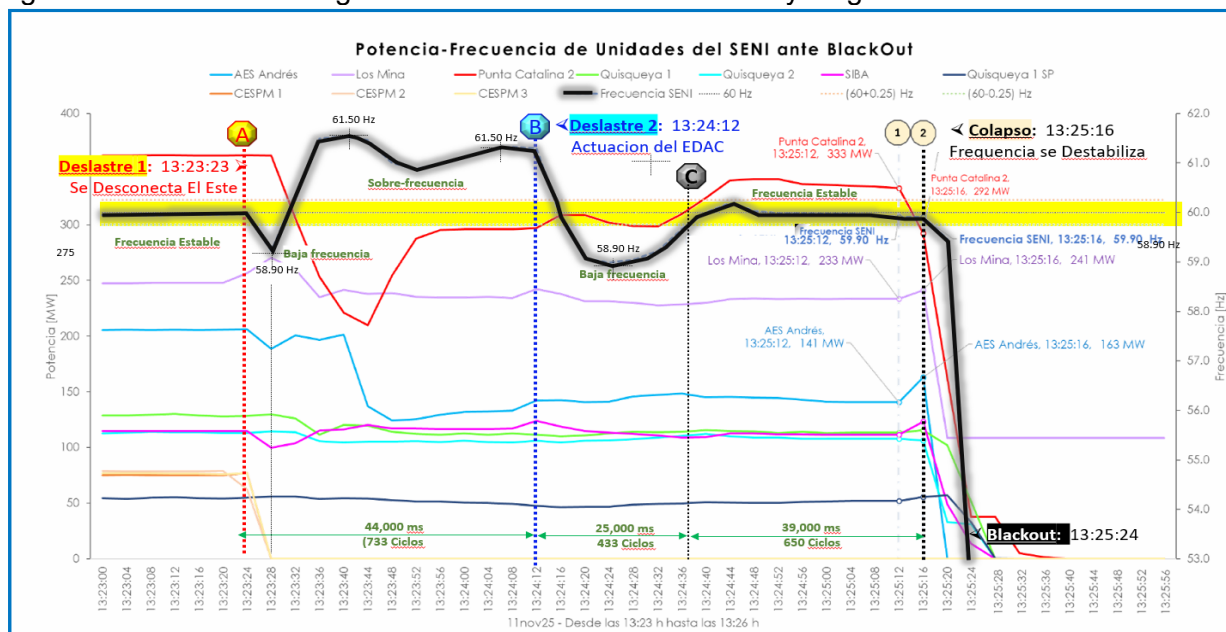
Figura 6 Actuación de las generadoras térmicas ante la falla y luego de esta.

Esto se puede apreciar en la figura 6, donde se muestran las principales plantas que quedaron en línea y sus actuaciones: PC2, AES Andrés, Los Mina, Quisqueya 1 y 2. El Centro de Control de Energía es quien debió actuar y reaccionar ante la magnitud del evento, pero para ello requería automatismo y contar con almacenamiento.

La Planta Punta Catalina 2 actúa para estabilizar el sistema por unos 2 minutos como se puede apreciar en la figura 6, pero se disparó por bajo nivel de agua en el domo superior de la caldera, provocado por situaciones de acciones opuestas, la primera bajada de la frecuencia a 59.22 Hz, que obliga a una máxima toma de carga, seguida de un aumento de frecuencia a 61.43 Hz que obliga a un rechazo de potencia de 173.16 MW, bajando de 360 MW a 206.76 MW de manera abrupta, esto implica una disminución del consumo de vapor con lo que el nivel de agua sube en el domo y se debe disminuir el flujo de agua de alimentación, luego ocurre una nueva bajada de frecuencia a 59.36Hz que implica tener que subir la potencia aumentando el consumo de vapor, volviendo a bajar el nivel del agua en el Domo, se logra estabilizar la frecuencia a 59.98 Hz y también la carga, se activa la tercera bomba de alimentación, está en proceso de arranque, pero eso toma unos 62 segundos, ante de que haya completado ese proceso el nivel llega al mínimo de disparo y sale PC2. La planta AES Andrés intenta sostener el Sistema, pero excede su capacidad y sale también, y con ellas las demás plantas al no poder

Se observa que la Unidad 2 de Punta Catalina realizó un esfuerzo significativo para estabilizar el sistema durante ese tiempo, pero no logró sostenerlo, pues el evento excedió su capacidad de respuesta. Esto sugiere que, de haber estado ambas unidades en operación, el colapso probablemente se habría evitado, y con haber contado con inercia sintética.

3. Optimizar la integración de las energías renovables mediante la incorporación de sistemas de almacenamiento (SAEB o BESS), los cuales permiten añadir control inercial sintético y otros servicios complementarios esenciales para estabilizar la frecuencia y fortalecer la operación del sistema eléctrico.

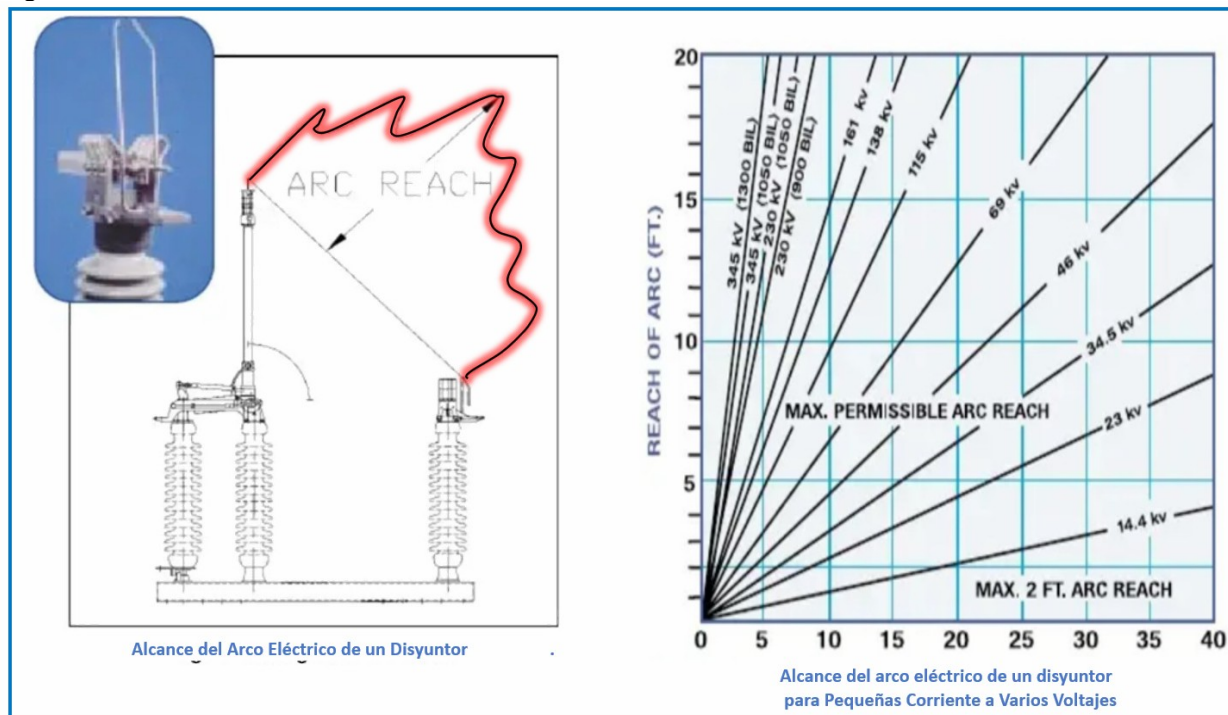
Figura 7: Arco eléctrico

Los disyuntores, o seccionadoras, están expuestos a generar arcos eléctricos aun con baja corriente. El alcance del arco debe considerarse para el espaciado de fases y la distancia a tierra, requiriendo potencialmente un mínimo de 100 cm. Los interruptores requieren un espaciado de fases mayor que los seccionadores para reducir las fallas entre fases.

La figura 7 proporciona datos específicos sobre el alcance del arco y el espaciado de fases para diversas corrientes y voltajes.

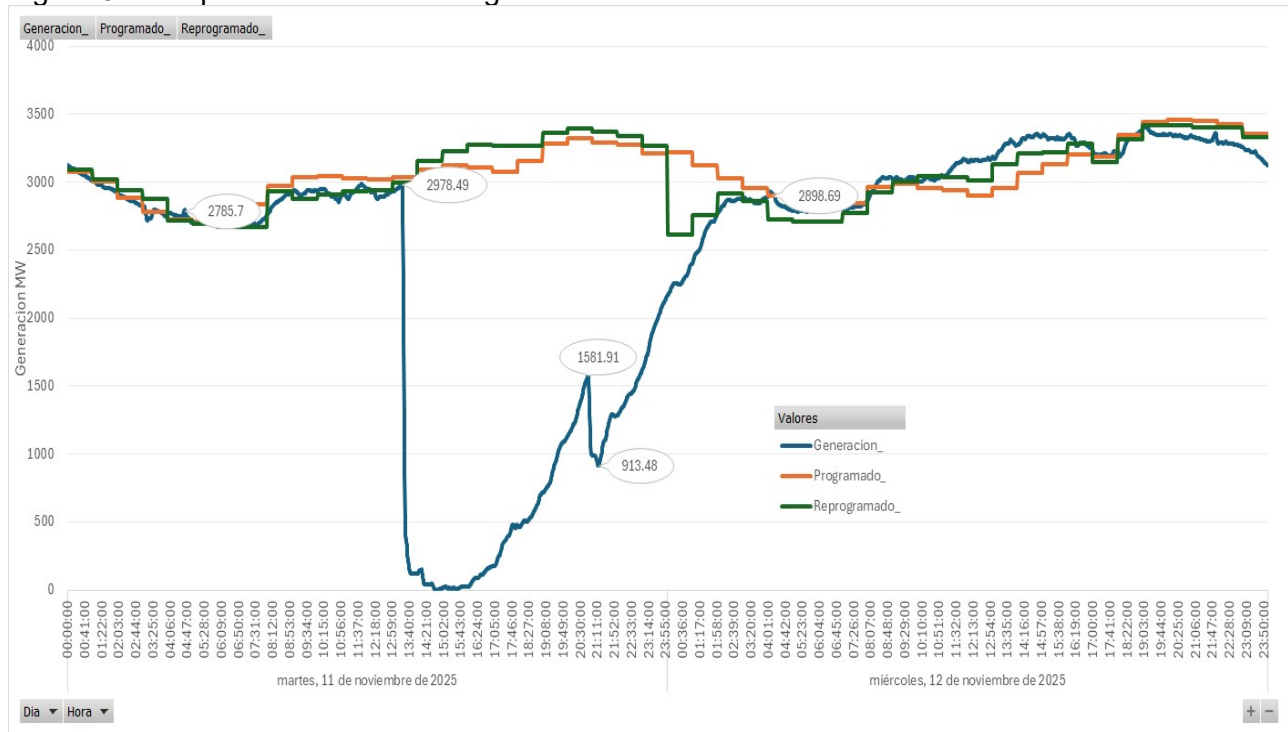
Figura 8. Recuperación del SENI luego del evento.

El evento inició a las 13:23, a la hora 18:00 el SENI había alcanzado un 25 % de la demanda abastecida, aunque se puede alegar que la recuperación del sistema fue lenta en la fase inicial, la práctica demuestra que no se debe apresurar el incremento de la generación y demanda del sistema en el proceso inicial de recuperación sin el riesgo de un nuevo apagón general, con sus consecuencias, una mayor duración en el proceso de recuperación.

Ya para la hora 24:00 del 11 de noviembre se tenía el 62% del Sistema recuperado, y para las 4:00 del 12 de noviembre casi totalmente recuperado, alcanzando una generación similar a la del día anterior a la misma hora, unos 2,894 MW. En consecuencia, consideramos que el tiempo de recuperación del evento fue excelente, sin retrocesos significativos durante la recuperación. El personal técnico a cargo de la restauración del sistema actuó con un alto nivel de profesionalismo. En la figura 8 se muestra la recuperación del SENI luego del evento.

6. Actualizar y validar de manera periódica los procedimientos de arranque en negro (Black Start), realizando pruebas coordinadas entre los generadores capaces de reiniciar el sistema y el Centro de Control.
