INFORME PRELIMINAR APAGÓN GENERAL OCURRIDO EN RD EL 23 DE FEBRERO DE 2026

1. Introducción.

El 23 de febrero del 2026, se produjeron dos eventos, un primero en la subestación de Los Mina sin mayores consecuencias y un segundo mayor en la Subestación de Hainamosa el cual generó una falla mayor en el Sistema Eléctrico Nacional Interconectado de la República Dominicana.

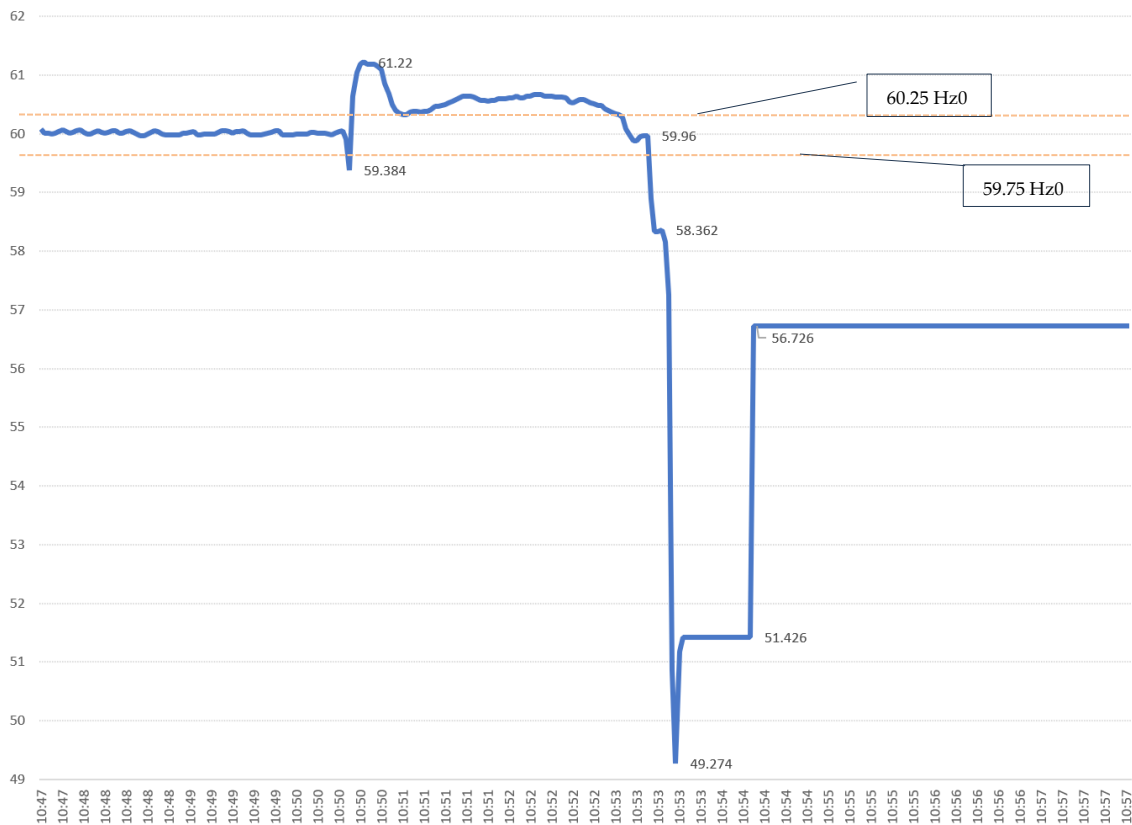
El análisis del evento evidencia que la perturbación inicial que se muestra en la Figura 1 estuvo asociada a una condición de baja frecuencia que activó el Esquema de Deslaste Automático de Carga (EDAC), provocando la desconexión escalonada de circuitos de distribución con el objetivo de restablecer el equilibrio generación–demanda del sistema. La actuación del EDAC generó una variación abrupta al alza en la frecuencia, seguida de un sobreajuste transitorio producto de la reducción súbita de carga por la desconexión de las protecciones de la red de transmisión, lo cual llevó al sistema a una condición de sobre-frecuencia. En respuesta, las unidades térmicas que permanecían sincronizadas intentaron estabilizar el sistema mediante acciones de control primario de frecuencia y ajustes en sus rampas de generación.

Evolución de la Frecuencia del SENI

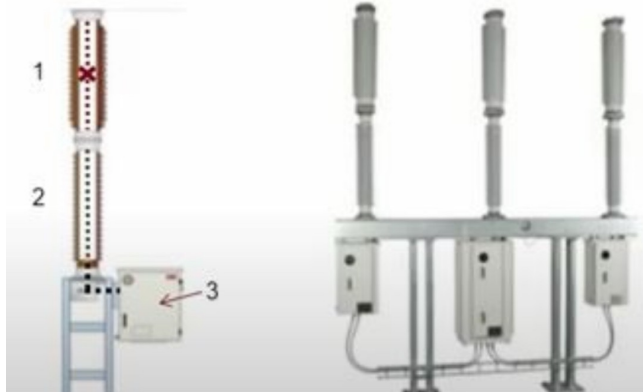
Figura 2

El equipo involucrado es un interruptor de alta tensión de tecnología tanque vivo como se muestra en la Figura 2, compuesto por tres polos independientes —uno por fase— con aislamiento interno en gas hexafluoruro de azufre (SF₆). Este tipo de interruptor emplea aisladores huecos de porcelana que contienen la cámara de interrupción, donde el SF₆ actúa como medio dieléctrico y agente extintor del arco eléctrico. El diseño típico de este equipo contempla una tensión máxima de operación de 145 kV, corriente nominal continua entre 1200 A y 2000 A, y capacidad interruptiva del orden de 40 kA, cumpliendo con los estándares IEC/ANSI aplicables en sistemas de transmisión.

La falla observada presenta características compatibles con un evento interno de alta severidad, potencialmente asociado a la incapacidad del interruptor para soportar las condiciones de Tensión de Recuperación Transitoria (TRV) durante el despeje de una falla de gran magnitud. En escenarios de cortocircuito severo, si la tasa de aumento de la tensión de recuperación (Rate of Rise of Recovery Voltage, RRRV) excede la tasa de restablecimiento de la rigidez dieléctrica del medio de interrupción (Rate of Rise of Dielectric Strength, RRDS) del gas SF₆, puede producirse una reignición del arco eléctrico. Este fenómeno genera esfuerzos térmicos y mecánicos extremos que pueden culminar en la fractura del aislador de porcelana por la liberación súbita de energía y explosión del equipo.

Este tipo de evento, aunque poco frecuente, suele estar vinculado a fallas internas de aislamiento, degradación del SF₆, defectos mecánicos o condiciones de coordinación insuficiente entre la capacidad interruptiva del equipo y las exigencias dinámicas del sistema. En consecuencia, se recomienda la realización de un análisis forense integral del interruptor de 138 kV, incluyendo evaluación de registros oscilográficos, revisión de parámetros de protección, inspección física del equipo y verificación de las condiciones de TRV reales durante el evento.

Interruptor SF₆ de Tanque Vivo

- Implementar pruebas rigurosas y periódicas de humedad y descomposición de gas SF₆.
- Actualizar coordinación de los sistemas de protección y control.
- Verificar si el breaker tiene capacidad suficiente en transitorio (Transient Recovery Voltage -TRV)
- Validar la lógica de supervisión del reenganche automático para evitar la conmutación en condiciones incorrectas.
- Utilizar inspecciones periódicas para detectar fisuras en porcelana, contactos estáticos deformados o erosionados.

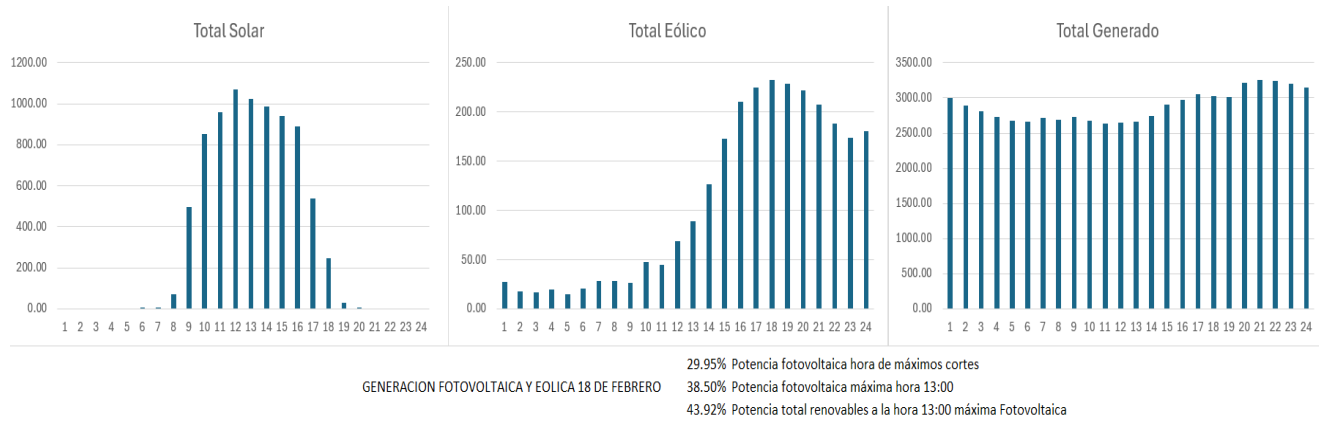
Figura 4
Generación de Energía 18 de Febrero 2026

En las gráficas de la 4 a la 6 se muestra la generación del sistema con los aportes de las fotovoltaicas, eólicas y el total generado por el sistema. La potencia de las renovables alcanza picos máximos horarios de hasta un 51%.

En todos estos días a las 10:50 a.m, la generación fotovoltaica rondaba en promedio los 900 MW con una participación de un 35% en la generación total.

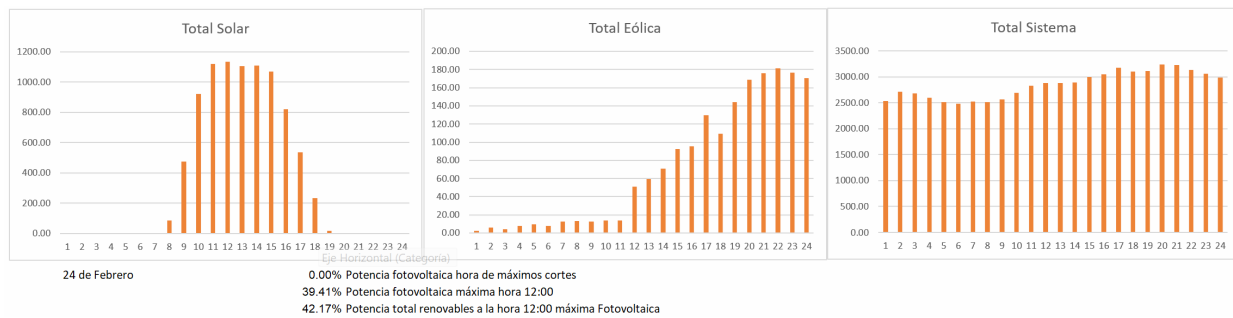
En la Figura 7 se presenta el perfil de generación correspondiente a un día típico de operación del Sistema Eléctrico Nacional Interconectado (SENI), el día después del apagón general, lo cual evidencia una participación significativa de fuentes renovables variables, alcanzando un 42.17 % del total de la generación despachada a la hora de mayor generación fotovoltaica, y a las 10:50 a.m. un 39.63% del total de la generación.

Generación de Energía 24 de Febrero 2026

De haber ocurrido una avería como la del polo del interruptor del día 23, se hubiese producido otro apagón general el 24 de febrero, con esa penetración de las renovables..

- Acelerar la Instalación de al menos 500 MVA de BESS para mitigar las fluctuaciones y control de frecuencia.
- En ausencia de BESS, preparar un programa de curtailment de las renovables para mantener un mínimo aceptable de inercia en el Sistema.

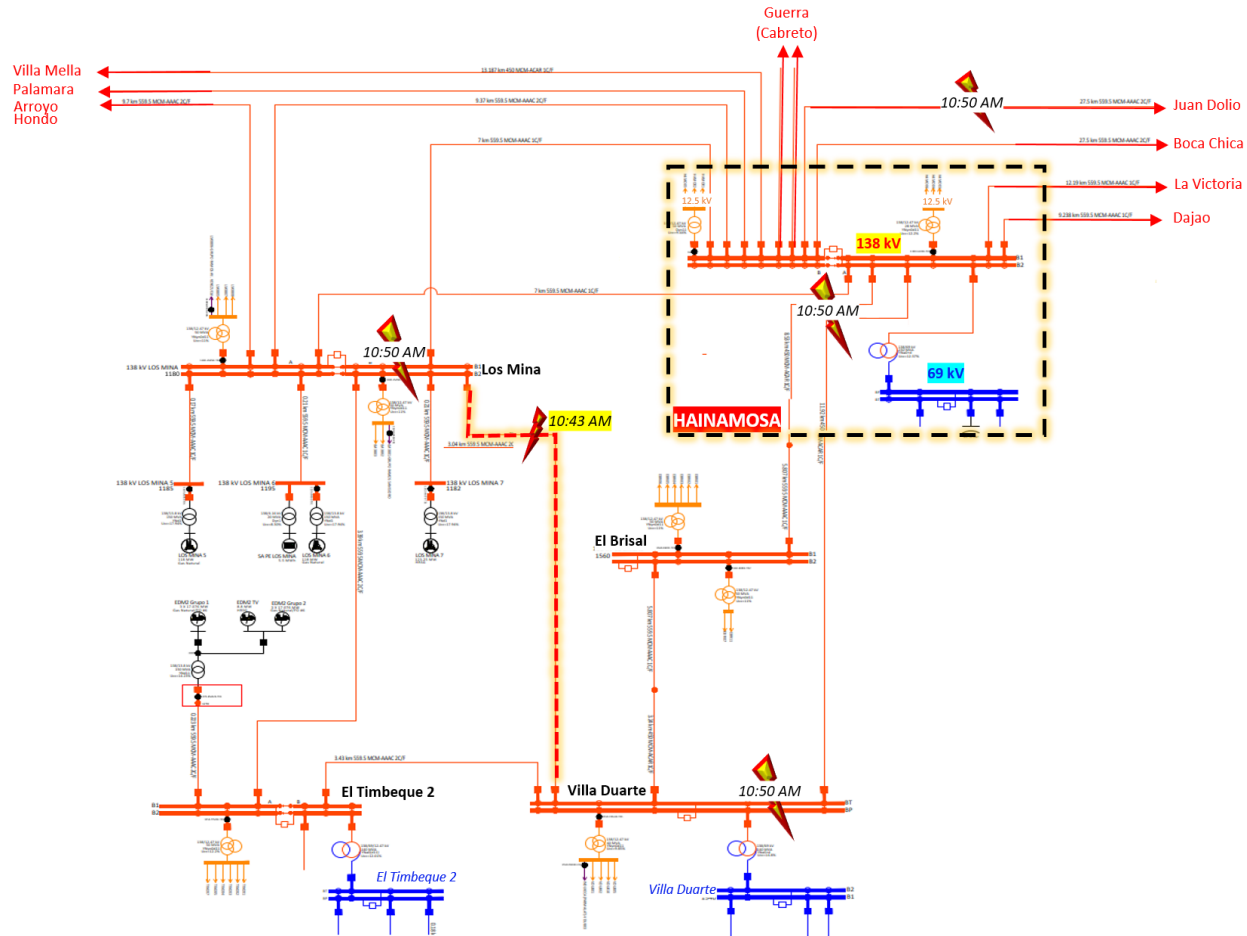
Anexo 1

La perturbación bajo análisis se originó en la subestación Hainamosa, asociada a la falla de un interruptor de potencia operado bajo condición de carga, ubicado en la salida de la línea de transmisión a 138 kV que interconecta con la subestación Villa Duarte. De acuerdo con el diagrama unifilar mostrado en el anexo 1, el evento corresponde a una falla monofásica

(monopolar) con elevada corriente de cortocircuito de unos 15 mil amperes, desarrollada en el punto de conexión del interruptor con la línea de transmisión.

Diagrama Unifilar Zona Afectada
