## INFORME SUPLEMENTARIO APAGÓN GENERAL EN RD DEL 23 DE FEBRERO DE 2026.

### 1. Introducción.

El 23 de febrero del 2026, se produjeron dos eventos, un primero en la subestación de Los Mina sin mayores consecuencias y un segundo mayor en la Subestación de Hainamosa el cual generó una falla mayor en el Sistema Eléctrico Nacional Interconectado de la República Dominicana.

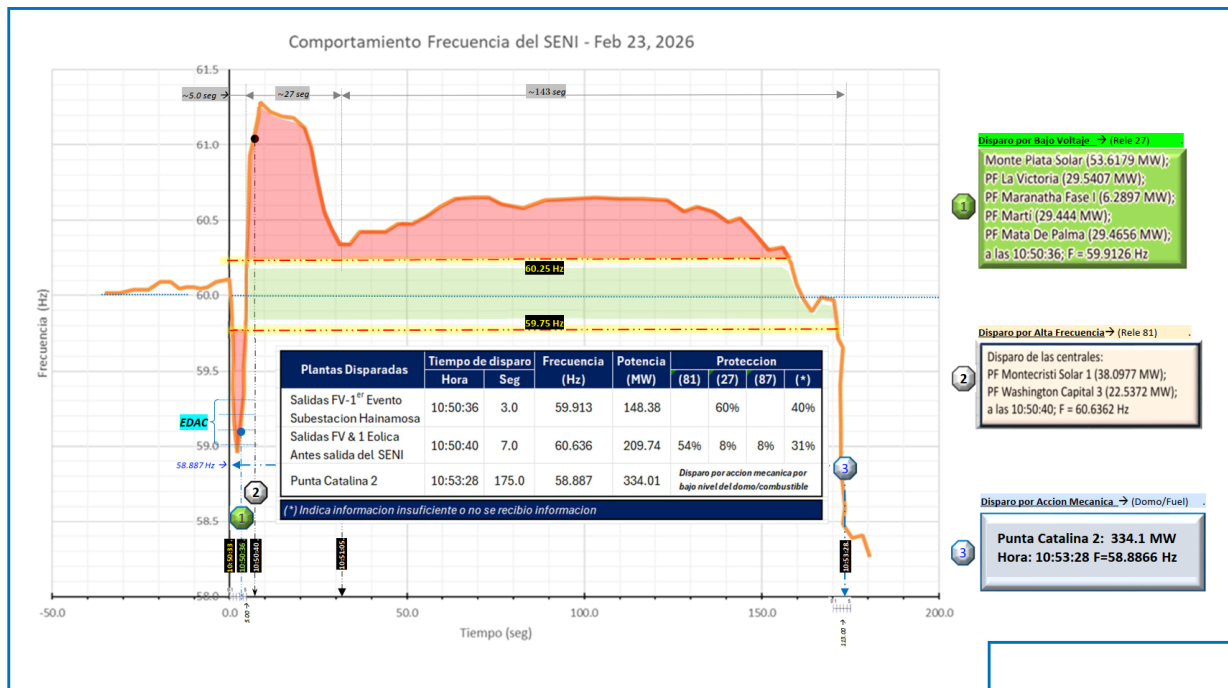
**Figura 1**

El análisis del segundo evento evidencia que la perturbación inicial que se muestra en la Figura 1 estuvo asociada a una condición de baja frecuencia fruto de un cortocircuito con salida de plantas y cargas, que activó el Esquema de Deslastre Automático de Carga (EDAC), provocando la desconexión escalonada de circuitos de distribución con el objetivo de restablecer el equilibrio generación–demanda del sistema. Esa actuación del EDAC se sumó a la reducción súbita de generación y carga, por la desconexión de las protecciones de la red de transmisión lo cual generó un transitorio caracterizado por una variación abrupta de la frecuencia, primero a la baja y luego una subida, llevando al Sistema a una condición de sobre frecuencia. En respuesta, las unidades térmicas que permanecían sincronizadas intentaron estabilizar el sistema mediante acciones de control primario de frecuencia de acuerdo a sus rampas de ajuste de generación.

*Evolución de la Frecuencia del SENI.*

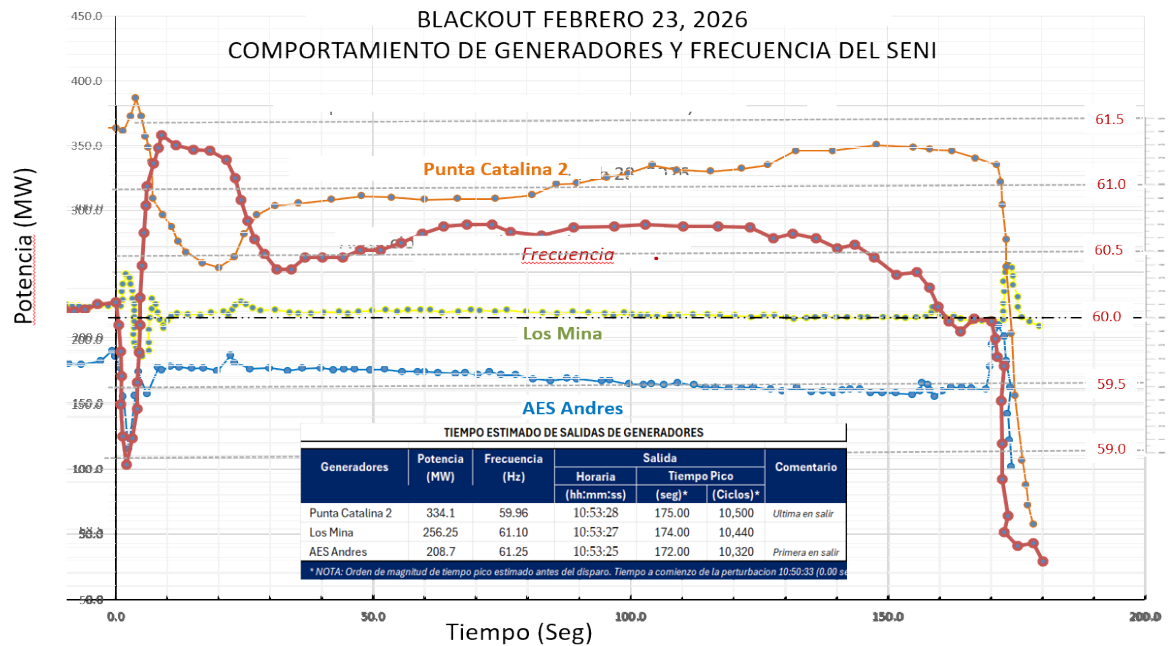
Figura 2

Secuencia del evento y respuesta dinámica de las plantas térmicas ante la perturbación

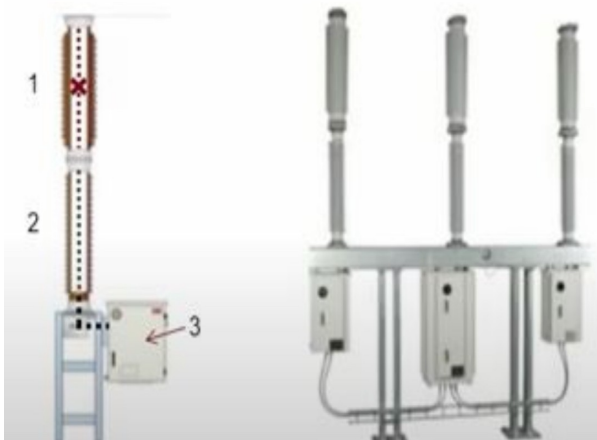
El equipo involucrado es un interruptor de alta tensión de tecnología tanque vivo como se muestra en la Figura 3 compuesto por tres polos y mecanismos independientes, uno por fase, con aislamiento interno en gas hexafluoruro de azufre (SF<sub>6</sub>). Este tipo de interruptor emplea aisladores huecos de porcelana que contienen la cámara de interrupción, donde el SF<sub>6</sub> actúa como medio dieléctrico y agente extintor del arco eléctrico. El diseño típico de este equipo contempla una tensión máxima de operación de 145 kV, corriente nominal continua entre 1200 A y 2000 A, y capacidad interruptiva del orden de 40 kA, cumpliendo con los estándares IEC/ANSI aplicables en sistemas de transmisión. La falla se despejó, pero la zona afectada fue extensa por no contar con las protecciones en barras, esto complicó la respuesta del AGC.

**Figura 3**  
*Interruptor SF<sub>6</sub> de Tanque Vivo*

La falla observada presenta características compatibles con un evento interno de alta severidad, potencialmente asociado a la incapacidad del interruptor para soportar las condiciones de Tensión de Recuperación Transitoria (en inglés TRV) durante el despeje de una falla de gran magnitud. En escenarios de cortocircuito severo, si la tasa de aumento de la tensión de recuperación (en inglés Rate of Rise of Recovery Voltage, RRRV) excede la tasa de restablecimiento de la rigidez dieléctrica del medio de interrupción (en inglés Rate of Rise of Dielectric Strength, RRDS) del gas SF<sub>6</sub>, puede producirse una reignición del arco eléctrico. Este fenómeno genera esfuerzos térmicos y mecánicos extremos que pueden culminar en la fractura del aislador de porcelana por la liberación súbita de energía y explosión del equipo.

Este tipo de evento, aunque poco frecuente, suele estar vinculado a fallas internas de aislamiento, degradación del SF<sub>6</sub>, defectos mecánicos o condiciones de coordinación insuficiente entre la capacidad interruptiva del equipo y las exigencias dinámicas del sistema. En consecuencia, se recomienda la realización de un análisis forense integral del interruptor de 138 kV, incluyendo evaluación de registros oscilográficos, revisión de parámetros de protección, inspección física del equipo y verificación de las condiciones de TRV reales durante el evento.

- Implementar pruebas rigurosas y periódicas de humedad y descomposición de gas SF<sub>6</sub>.
- Actualizar coordinación de los sistemas de protección y control.
- Verificar si el breaker tiene capacidad suficiente en transitorios, Recuperación de Voltaje Transitorio (Transient Recovery Voltage -TRV) y agregar pararrayos (surge arrester) y/o transformadores de capacitores (CVT).
- Validar la lógica de supervisión del reenganche automático para evitar la conmutación en condiciones incorrectas.

- Utilizar inspecciones periódicas para detectar fisuras en porcelana, contactos estáticos deformados o erosionados.

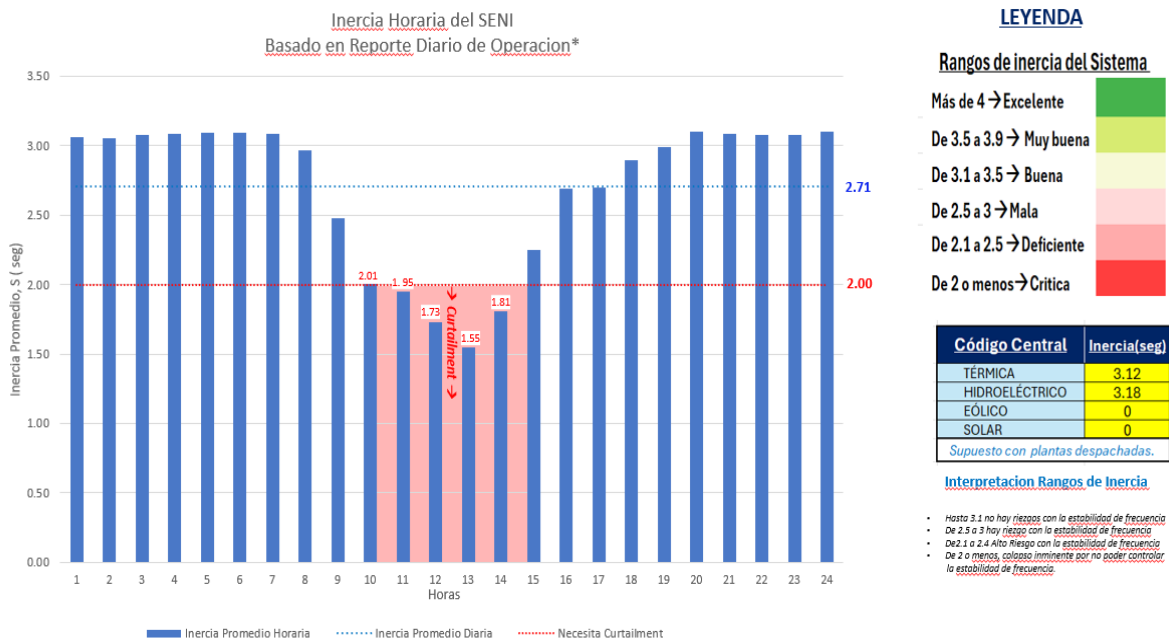
### Figura 9

En la figura 9 se muestra gráficamente la tabla 3, hasta las 11:00 am se muestra la disminución de la inercia hasta llegar a la zona de inercia crítica, que condujo a un sistema inestable, justo en ese momento ocurre la falla en el interruptor en la subestación de Hainamosa. Después del blackout son datos reportados durante las maniobras de restablecimiento del blackout y no son representativos. De lo mostrado se colige que, si la falla hubiese ocurrido a una hora con una inercia mayor en el sistema, se hubiese podido estabilizar la frecuencia del SENI sin mayores consecuencias. Más adelante analizaremos un evento ocurrido el 20 de marzo a las 7:00 am, con inercia buena, como confirmación de lo antes señalado.

Evolución de la inercia del SENI día 23 de febrero 2026.

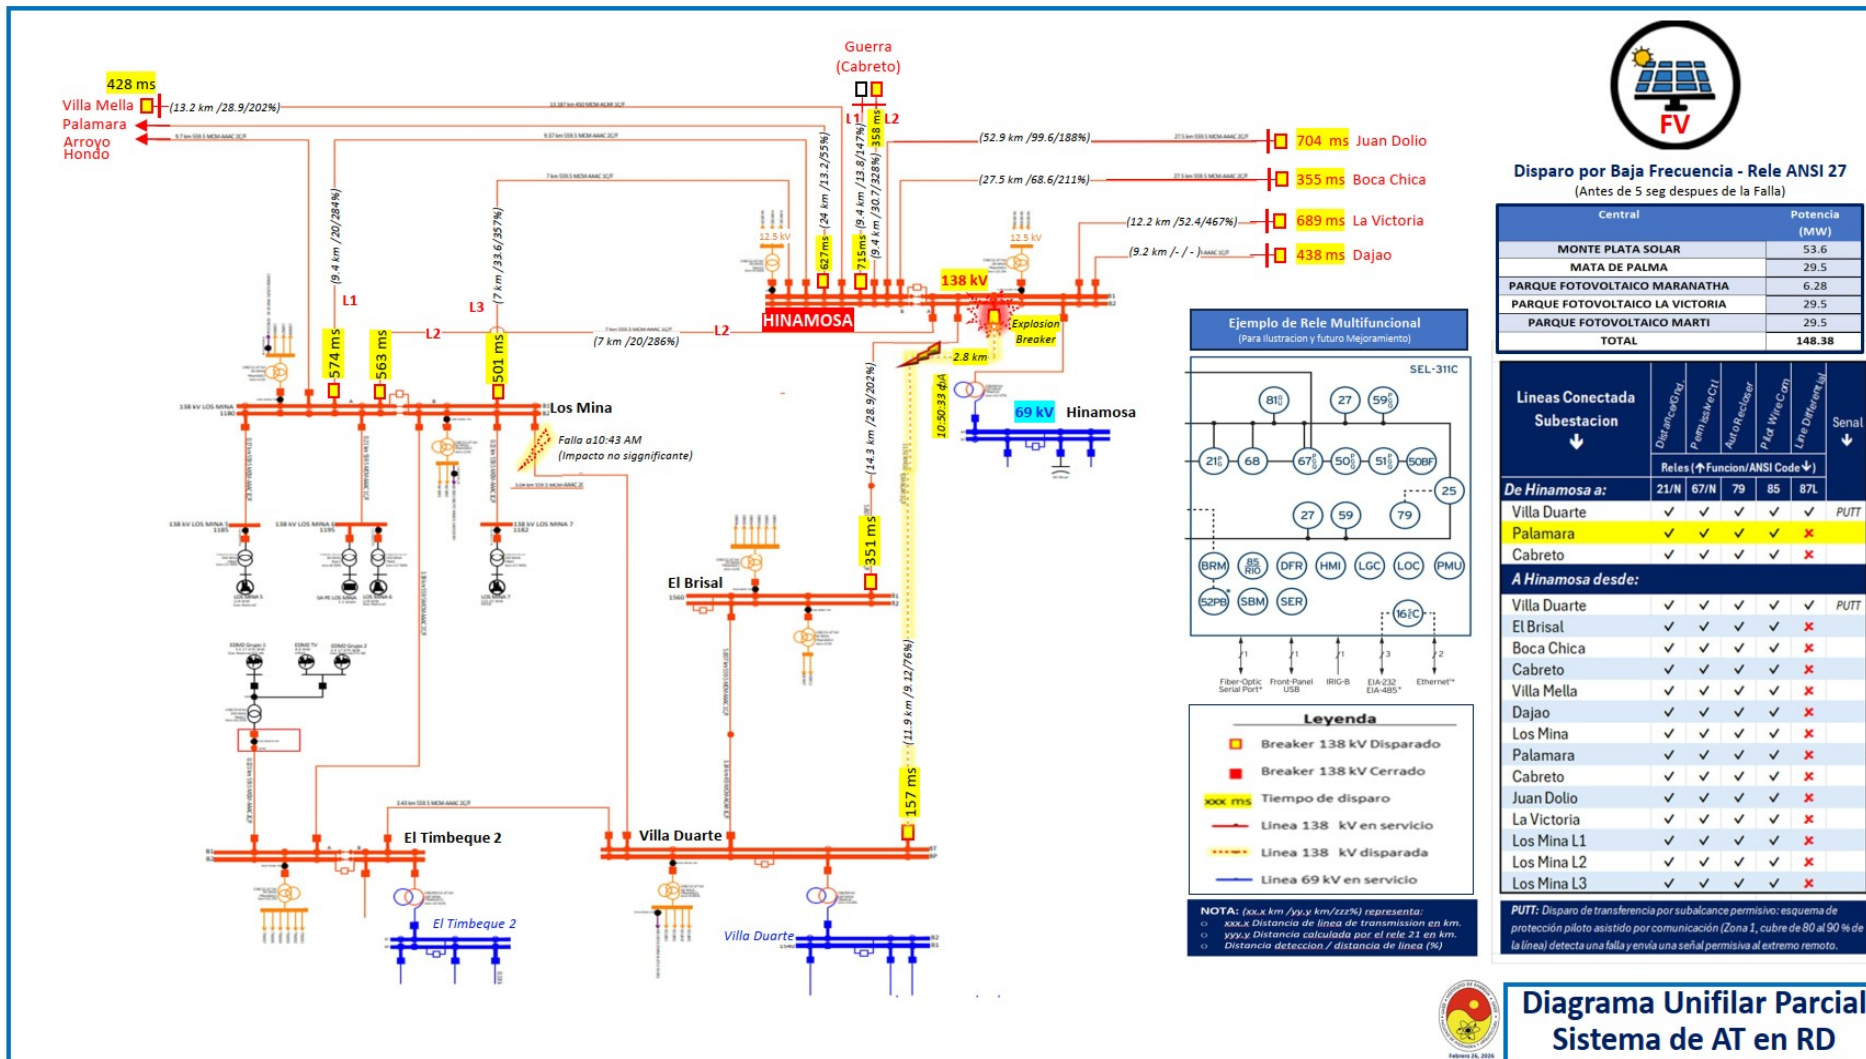
## Anexo 1

La falla del interruptor de potencia de la subestación de Hainamosa se produjo al tratar de actuar bajo condición de carga, por un cortocircuito en la fase A de la línea de transmisión detectado a unos 2.8 km de la salida de la línea de transmisión a 138 kV que interconecta con la subestación Villa Duarte. Seguidamente se produjo una explosión, quedando destruido el polo de la fase A. Posteriormente, la falla se convirtió en trifásica extendiéndose fuera de la subestación de Hainamosa, producto de esa explosión, agravando la perturbación. De acuerdo con el diagrama unifilar mostrado en el anexo 1, el evento corresponde a una falla monofásica

### Diagrama Unifilar Zona Afectada

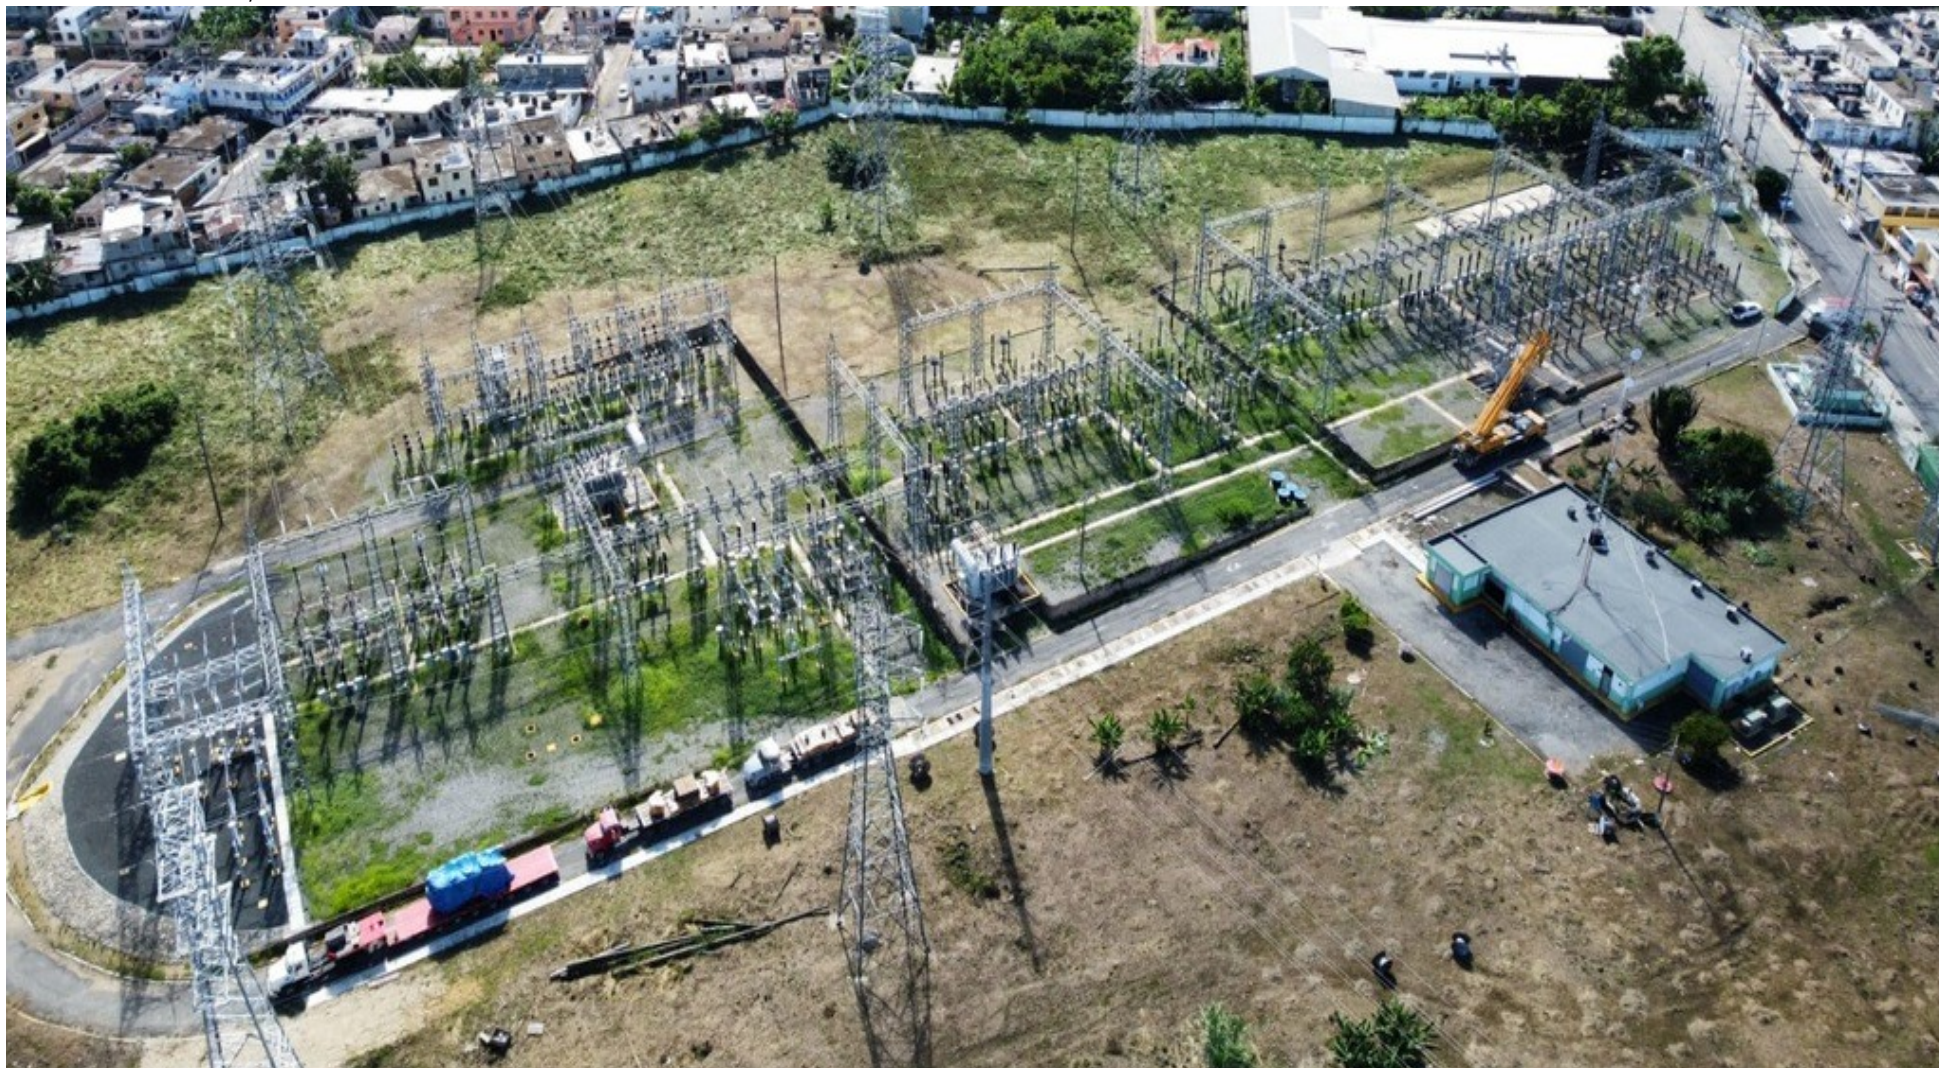
## Anexo 2

### Vista Aérea de la S/E de Hainamosa
