# Informe Apagon General 11 Nov 2025

# ERROR OPERATIVO HUMANO: El evento se debió a un error operativo humano y originó una perturbación severa que afectó la estabilidad global del SENI provocando finalmente un colapso total del sistema eléctrico nacional (blackout).

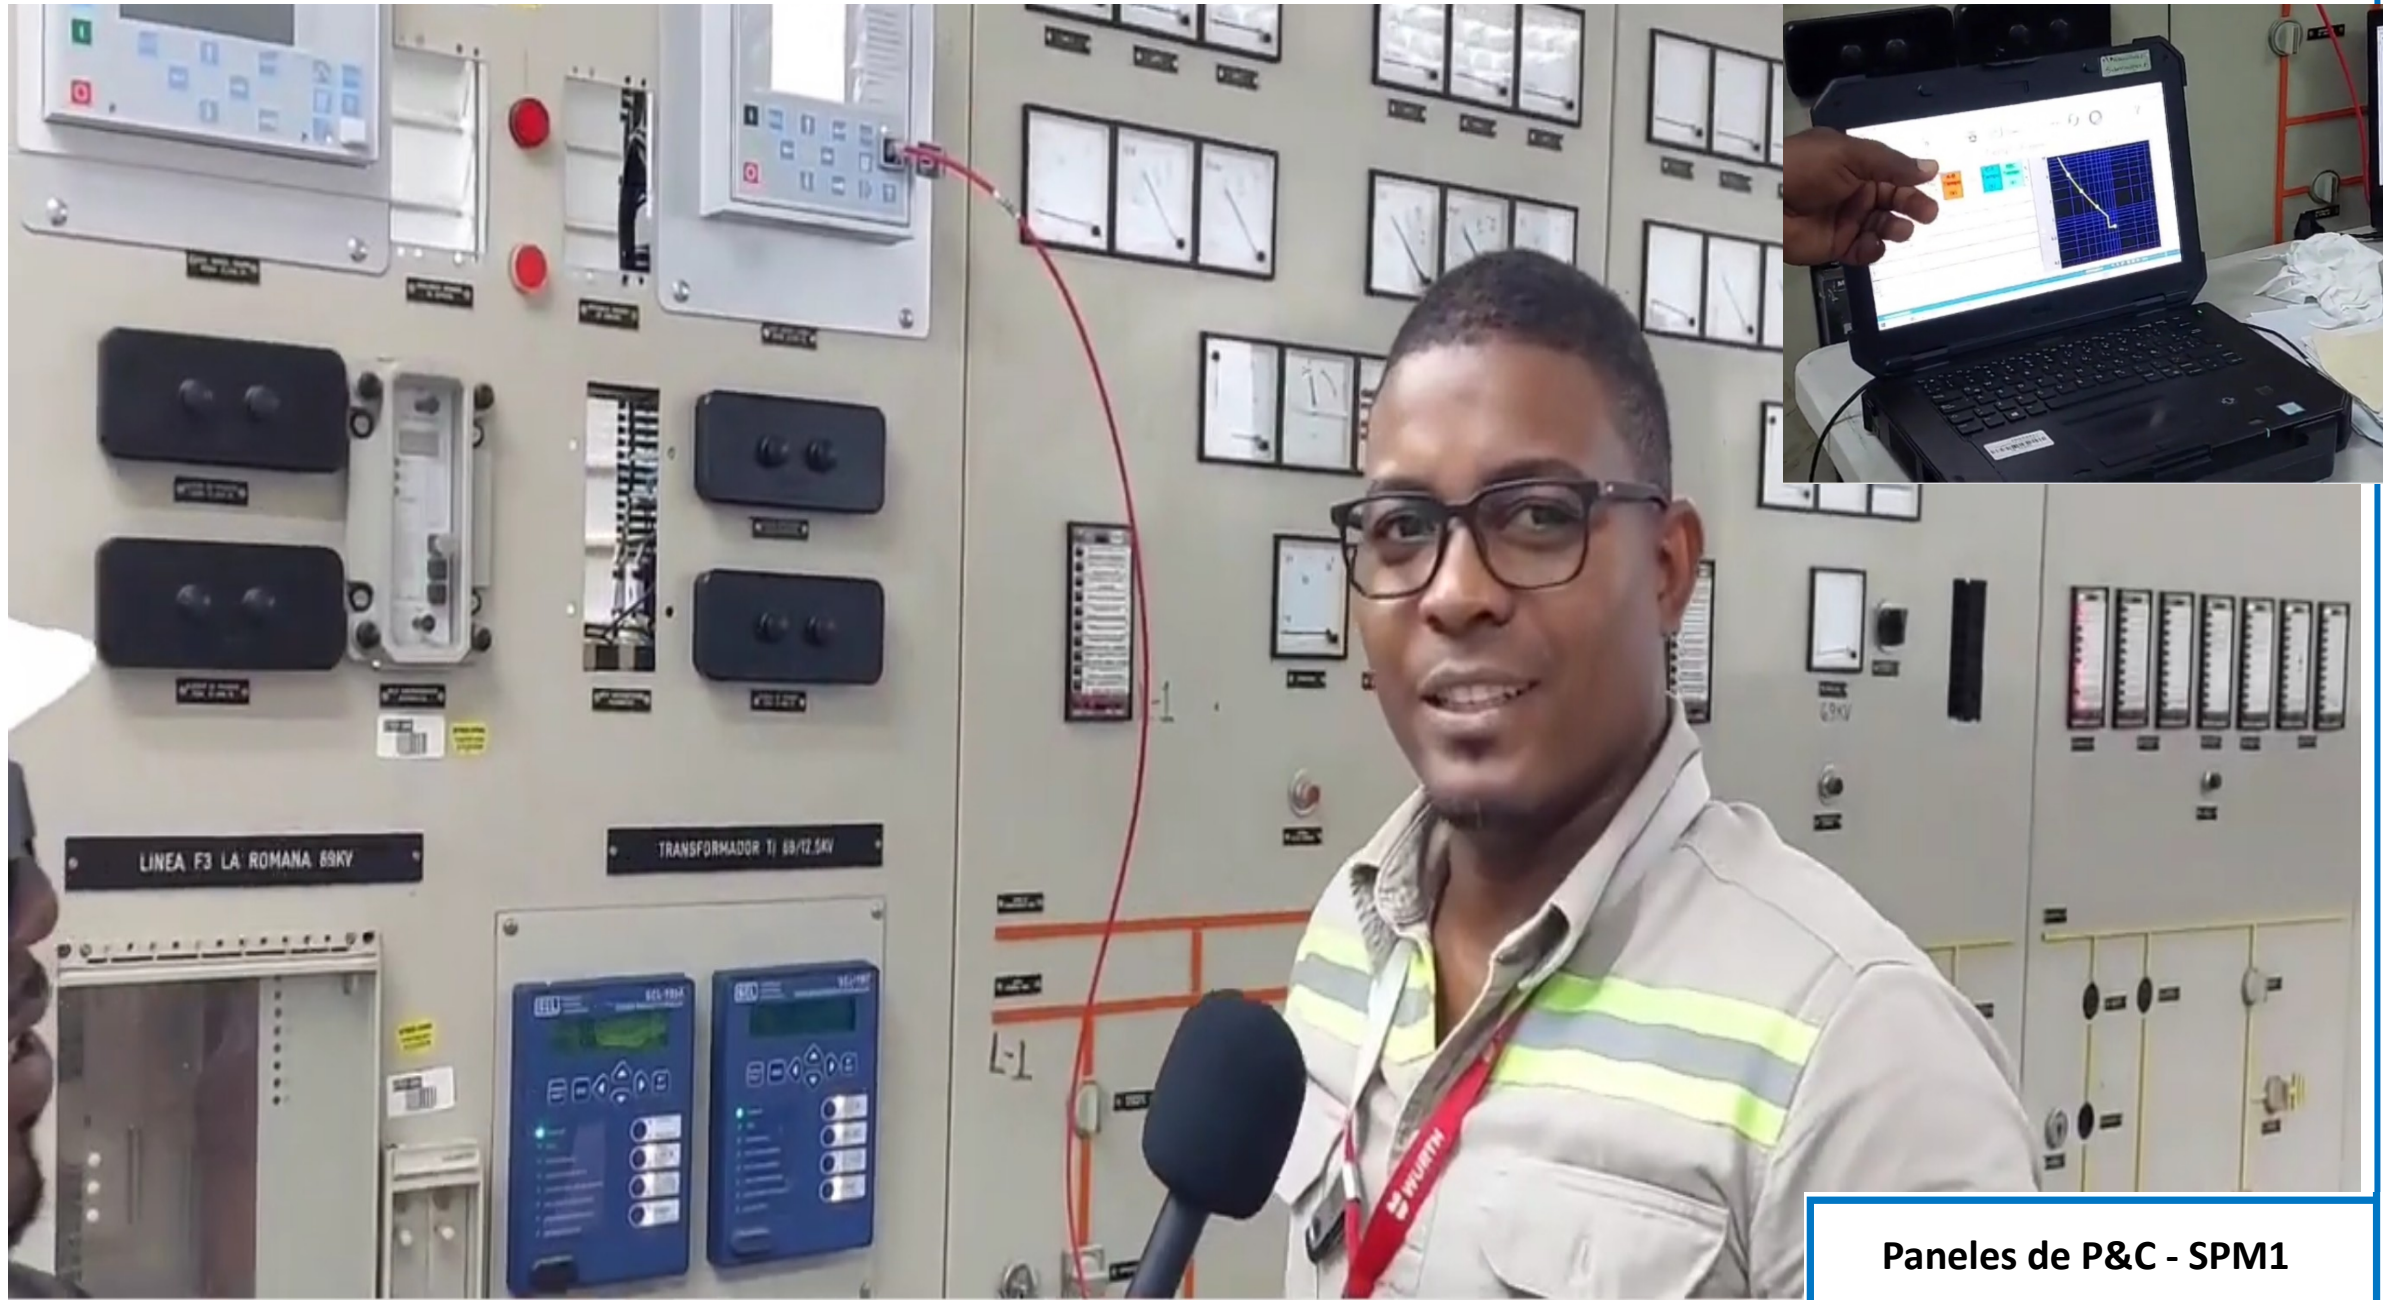
**Paneles de P&C - SPM1**

138 kV SPM-1

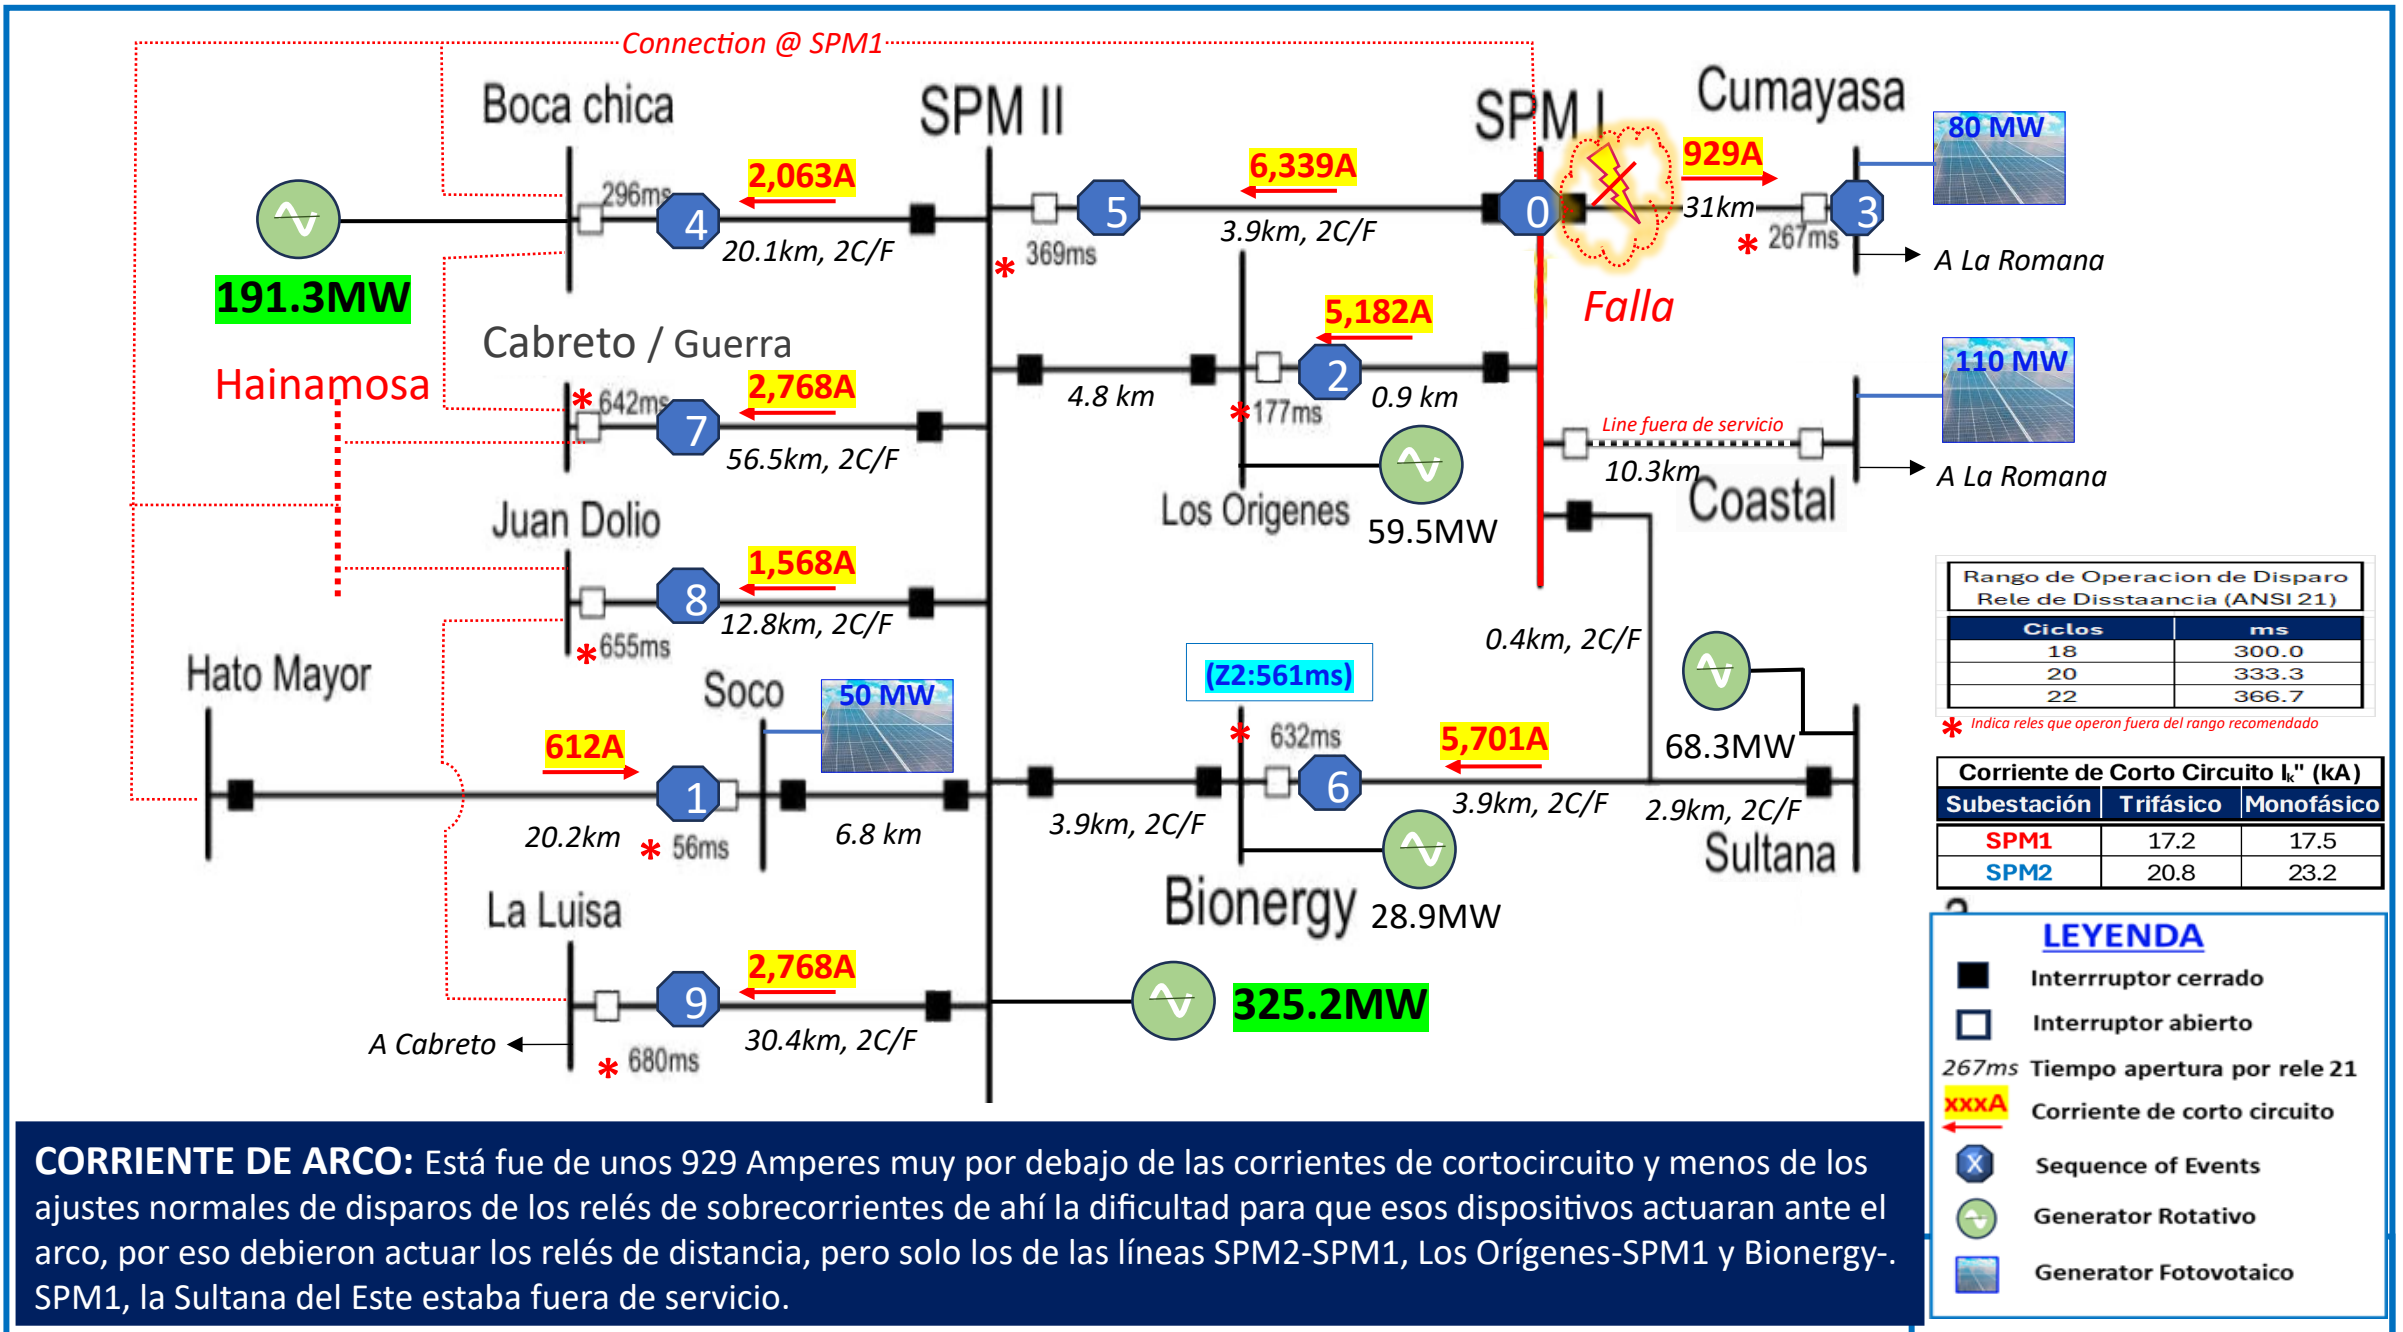
**CORRIENTE DE ARCO:** Está fue de unos 929 Amperes muy por debajo de las corrientes de cortocircuito y menos de los ajustes normales de disparos de los relés de sobrecorrientes de ahí la dificultad para que esos dispositivos actuaran ante el arco, por eso debieron actuar los relés de distancia, pero solo los de las líneas SPM2-SPM1, Los Orígenes-SPM1 y Bionergy-SPM1, la Sultana del Este estaba fuera de servicio.

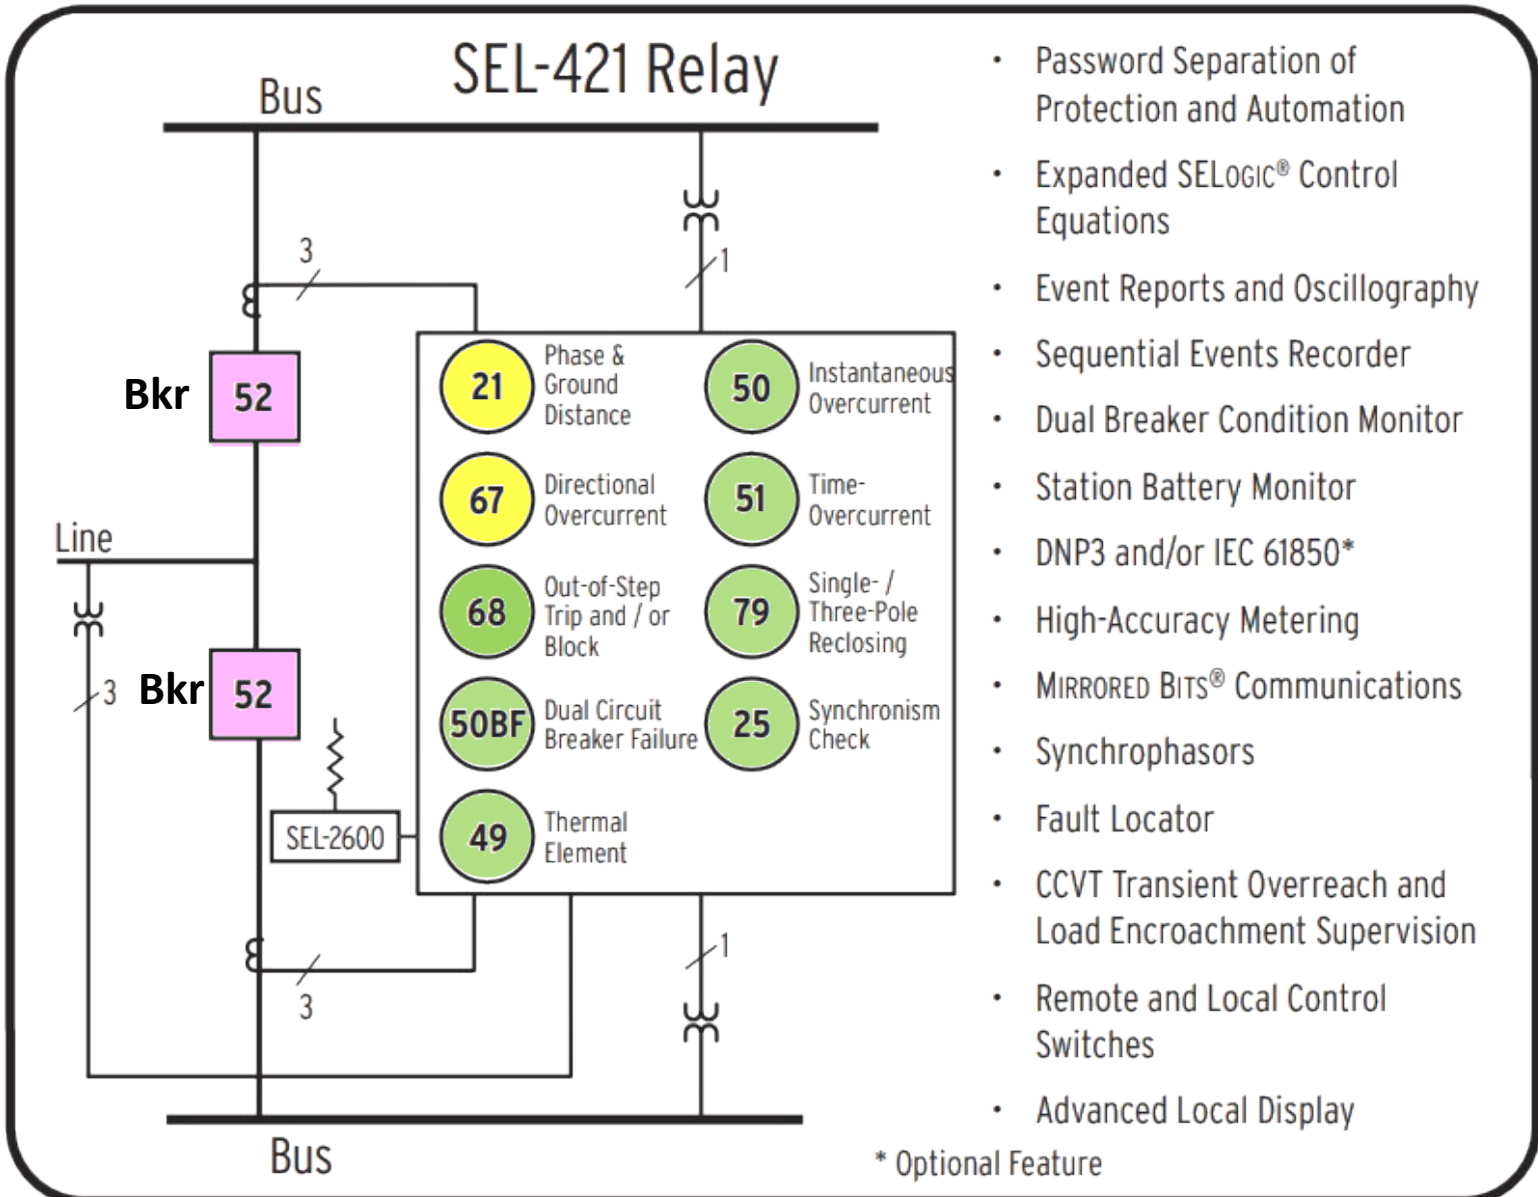
Figure 1 Functional Diagram

LEYENDA: ● Funcion Desactivada ● Funcion no desactivada

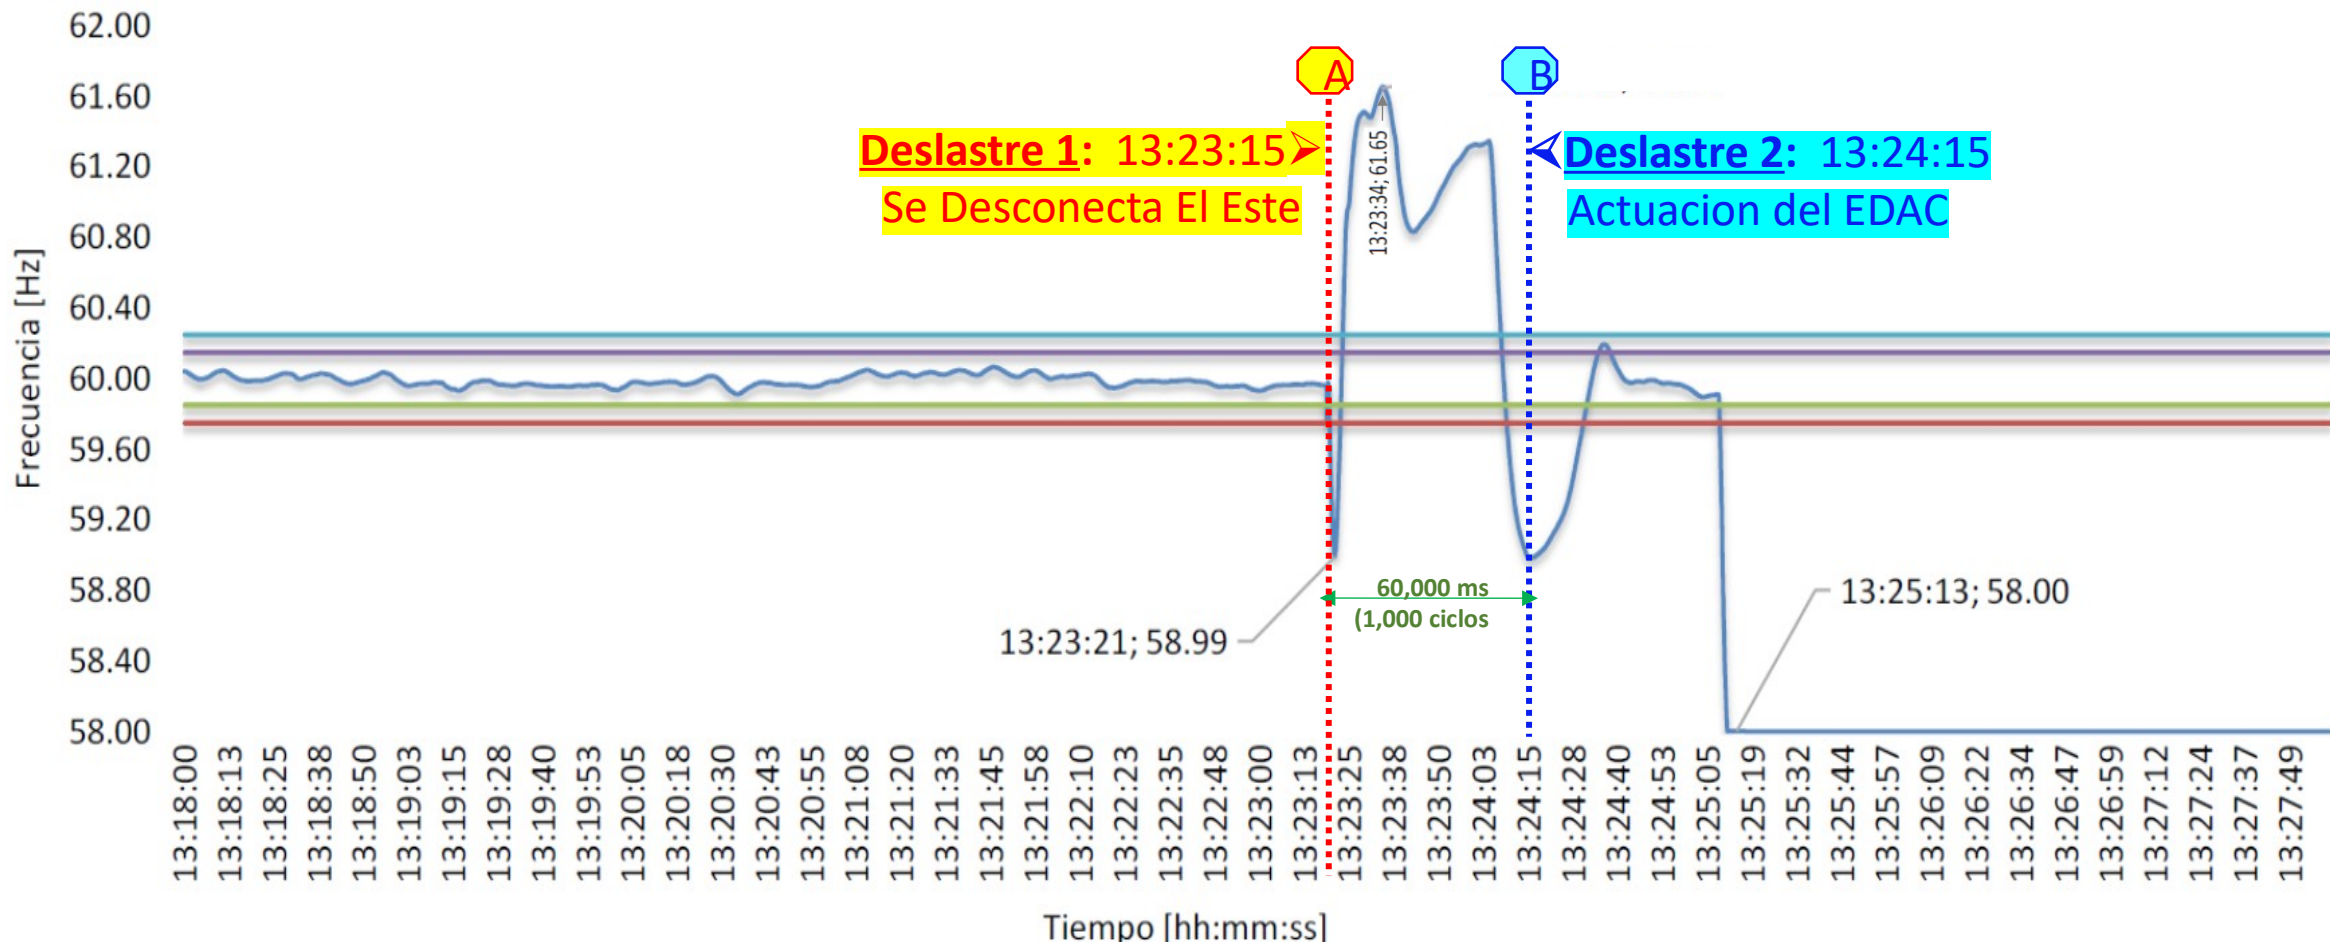
**Variación de la frecuencia :**

**PROPAGACION DE LA PERTURBACION EN EL SENI:** Se propagó por la red más allá de la subestación de SPM1, afectando la subestación SPM2 y sus líneas asociadas. En un tiempo muy corto (680 milisegundos) después del arco lejos del punto donde ocurrió, se habían sacado del SENI sin necesidad casi todas de las líneas que interconectan la subestación de SPM1 y SPM2: LT138kv Sultana del Este-San Pedro Bionergy-SPM; LT 138kv El Soco-Hato Mayor 2; LT138kv Cabreto-SPM2; LT 138kv SPM2-SPM1; LT138kv Los Orígenes-SPM1; LT138kv Cumayasa-SPM1; LT138kv Juan Dolio-SPM2; LT 138kv Boca Chica-SPM2; LT 138kv La Luisa-SPM2.

— Frecuencia — 59.75 Hz — 59.85 Hz — 60.15 Hz — 60.25 Hz

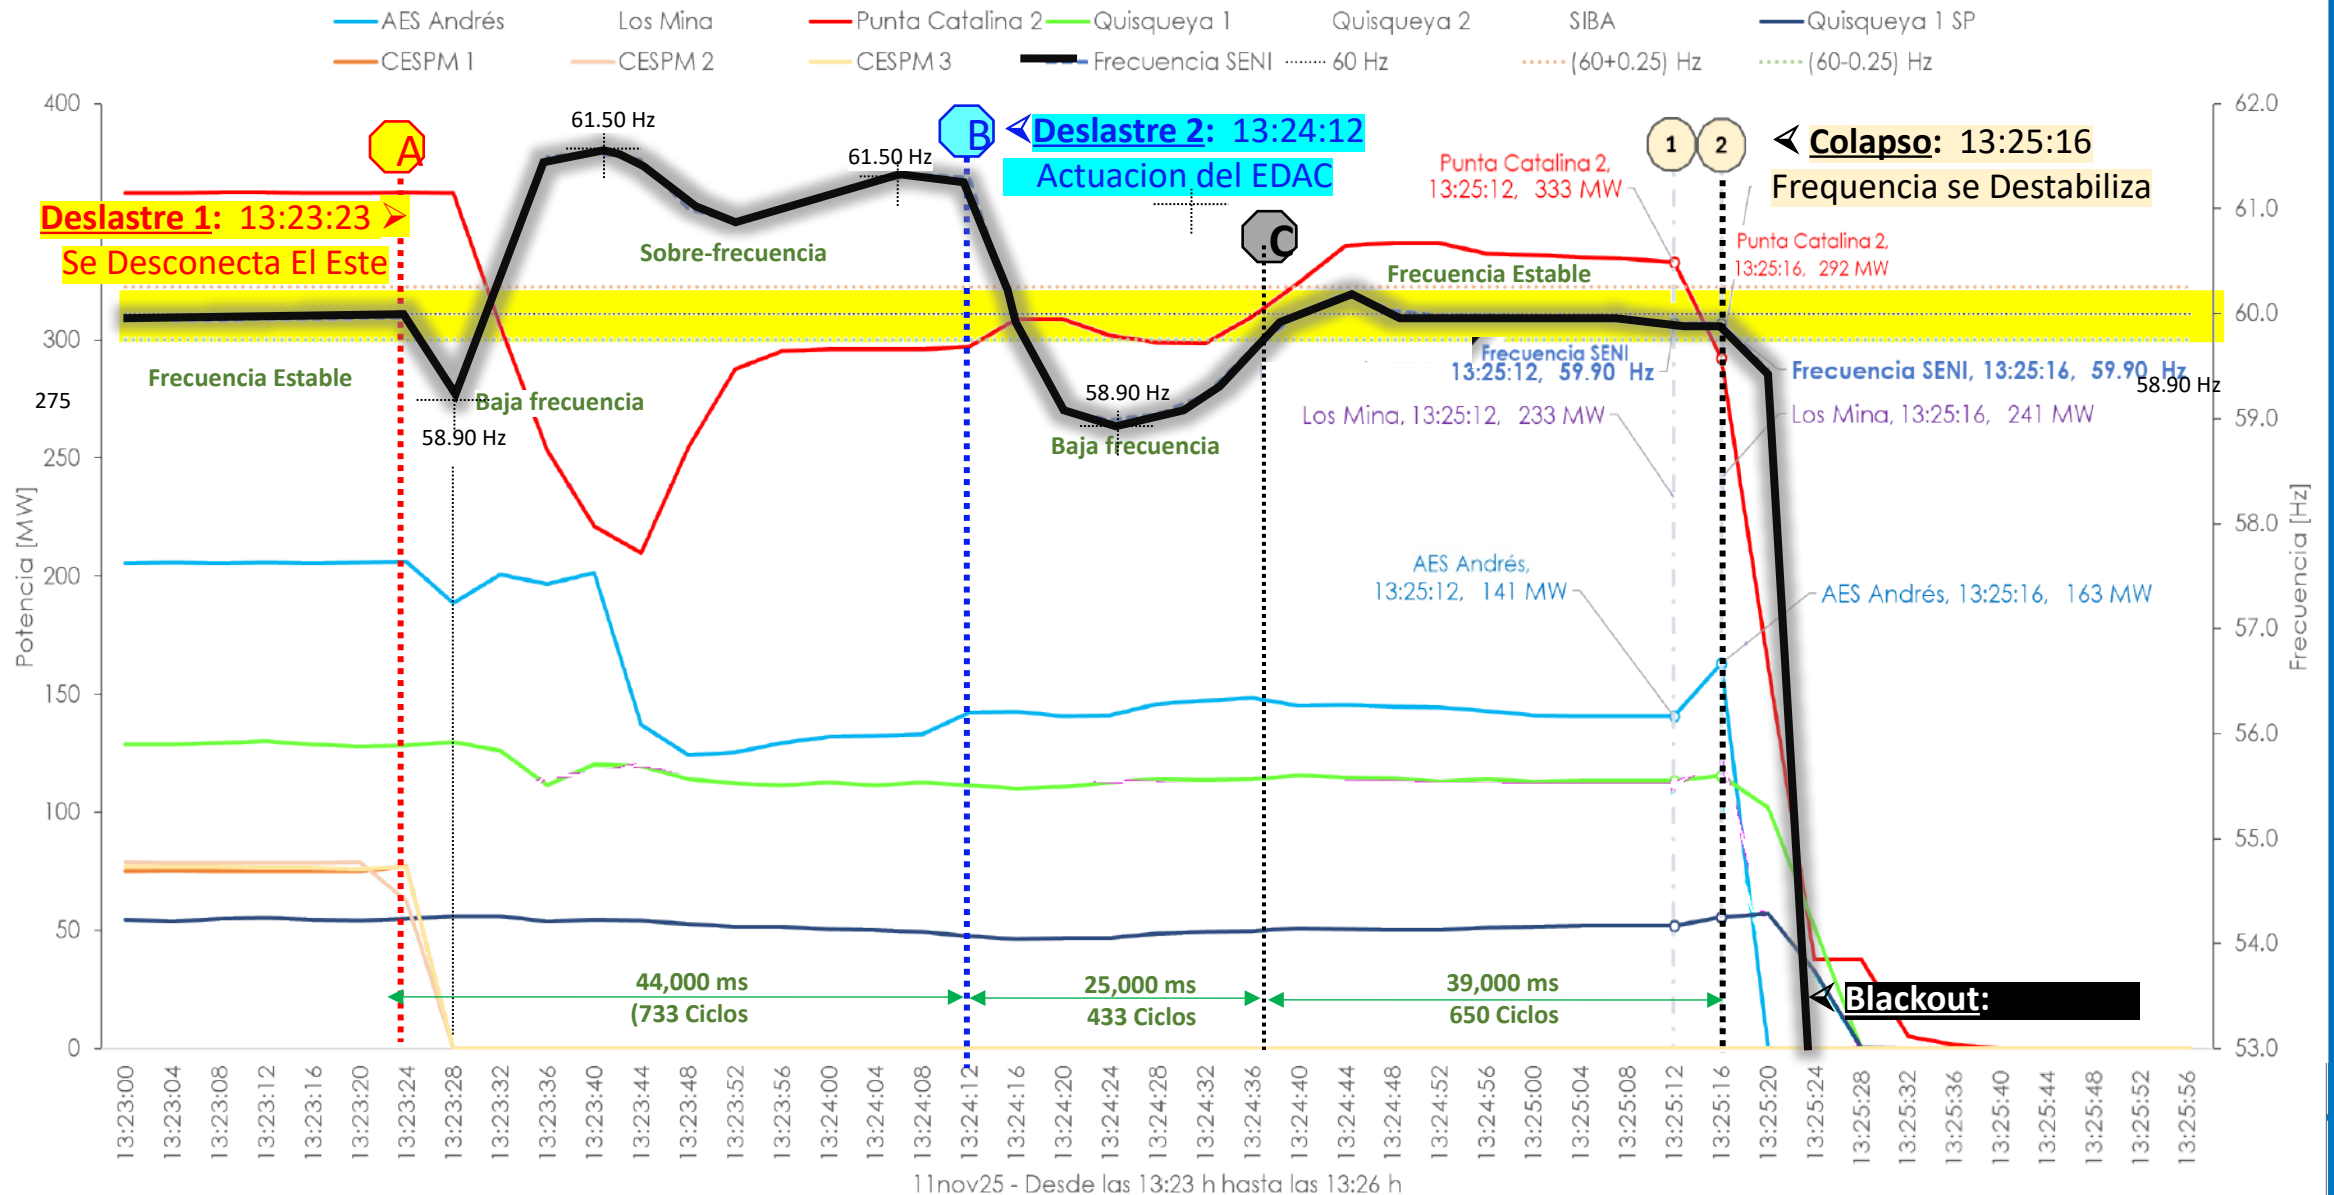
# Potencia-Frecuencia de Unidades del SENI ante BlackOut

**COMIENZO DEL EVENTO:** 40 % de la generación FV total, y si bien esas fuentes no aportan inercia, ni potencia de reserva primaria, no se puede achacar el colapso del sistema solo a ellas en esta ocasión, aunque si contribuyeron sin lugar a duda a la pérdida de sincronismo generalizada momentos después del evento, y luego del mismo, con la desconexión de algunas por las fluctuaciones de voltaje y frecuencias derivadas de la falla.

- PC 2 actúa para estabilizar el sistema por unos 2 minutos como se puede apreciar en la figura 6, pero se disparó por bajo nivel de agua en el domo superior de la caldera.

- Esto provoco situaciones de acciones opuestas, la primera bajada de la frecuencia a 59.22 Hz, que obliga a una máxima toma de carga, seguida de un aumento de frecuencia a 61.43 Hz que obliga a un rechazo de potencia de 173.16 MW, bajando de 360 MW a 206.76 MW de manera abrupta.

- Esto implica una disminución del consumo de vapor con lo que el nivel de agua sube en el domo y se debe disminuir el flujo de agua de alimentación.
- Luego ocurre una nueva bajada de frecuencia a 59.36Hz que implica tener que subir la potencia aumentando el consumo de vapor, volviendo a bajar el nivel del agua en el Domo, estabilizando la frecuencia a 59.98 Hz y la carga.

- Se activa la tercera bomba de alimentación, está en proceso de arranque tomando unos 62 segundos.
- Ante de que haya completado ese proceso el nivel llega al mínimo de disparo y sale PC2.

- La planta AES Andrés intenta sostener el Sistema, pero excede su capacidad y sale también, y con ellas las demás plantas al no poder mantener la frecuencia y voltaje del SENI.

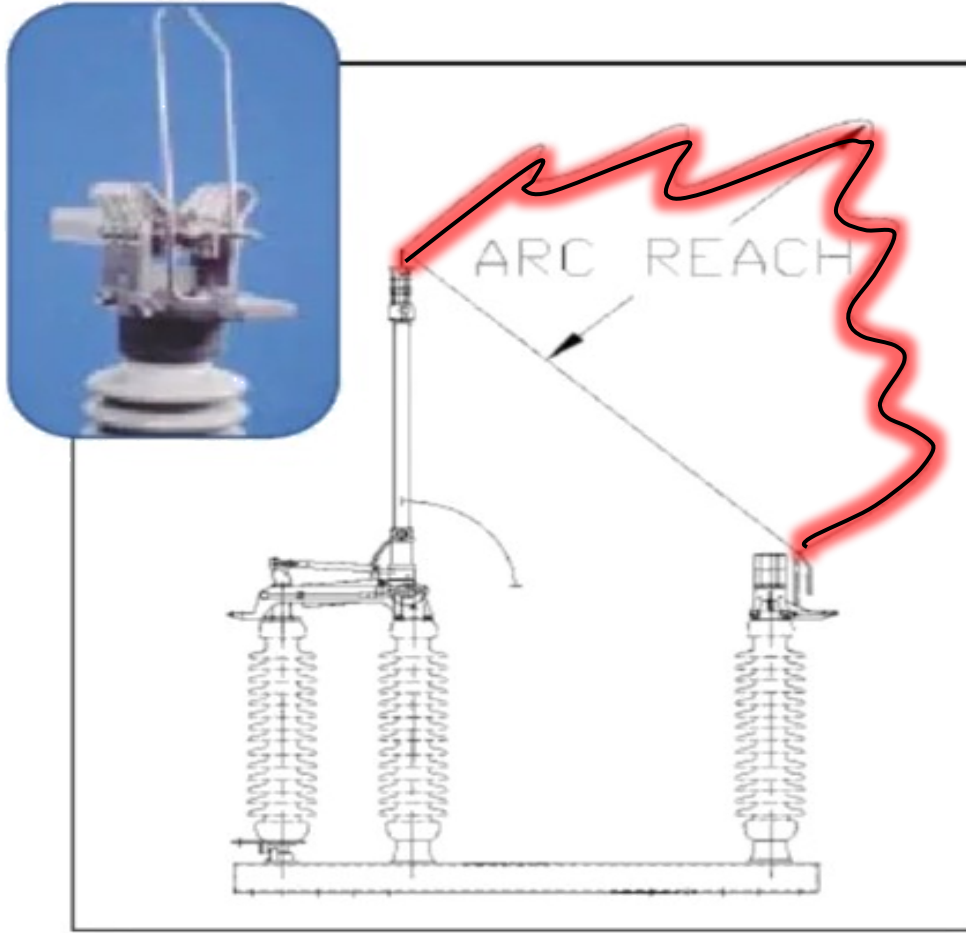
Acance del Arco Electrico de un Seccionador

**DISYUNTOR / SECCIONADOR:** No está diseñado para interrumpir corrientes con carga. El resultado de abrir una seccionadora energizada es de crear un peligroso arco eléctrico que pone en peligro vidas y dañar propiedades en la subestación. Las características de este arco proporcionan alta impedancia con relativa a bajas corrientes que le resultan difícil de detectar a los relés de protección. El arco se extingue por sí mismo en 1.5 segundos en promedio.

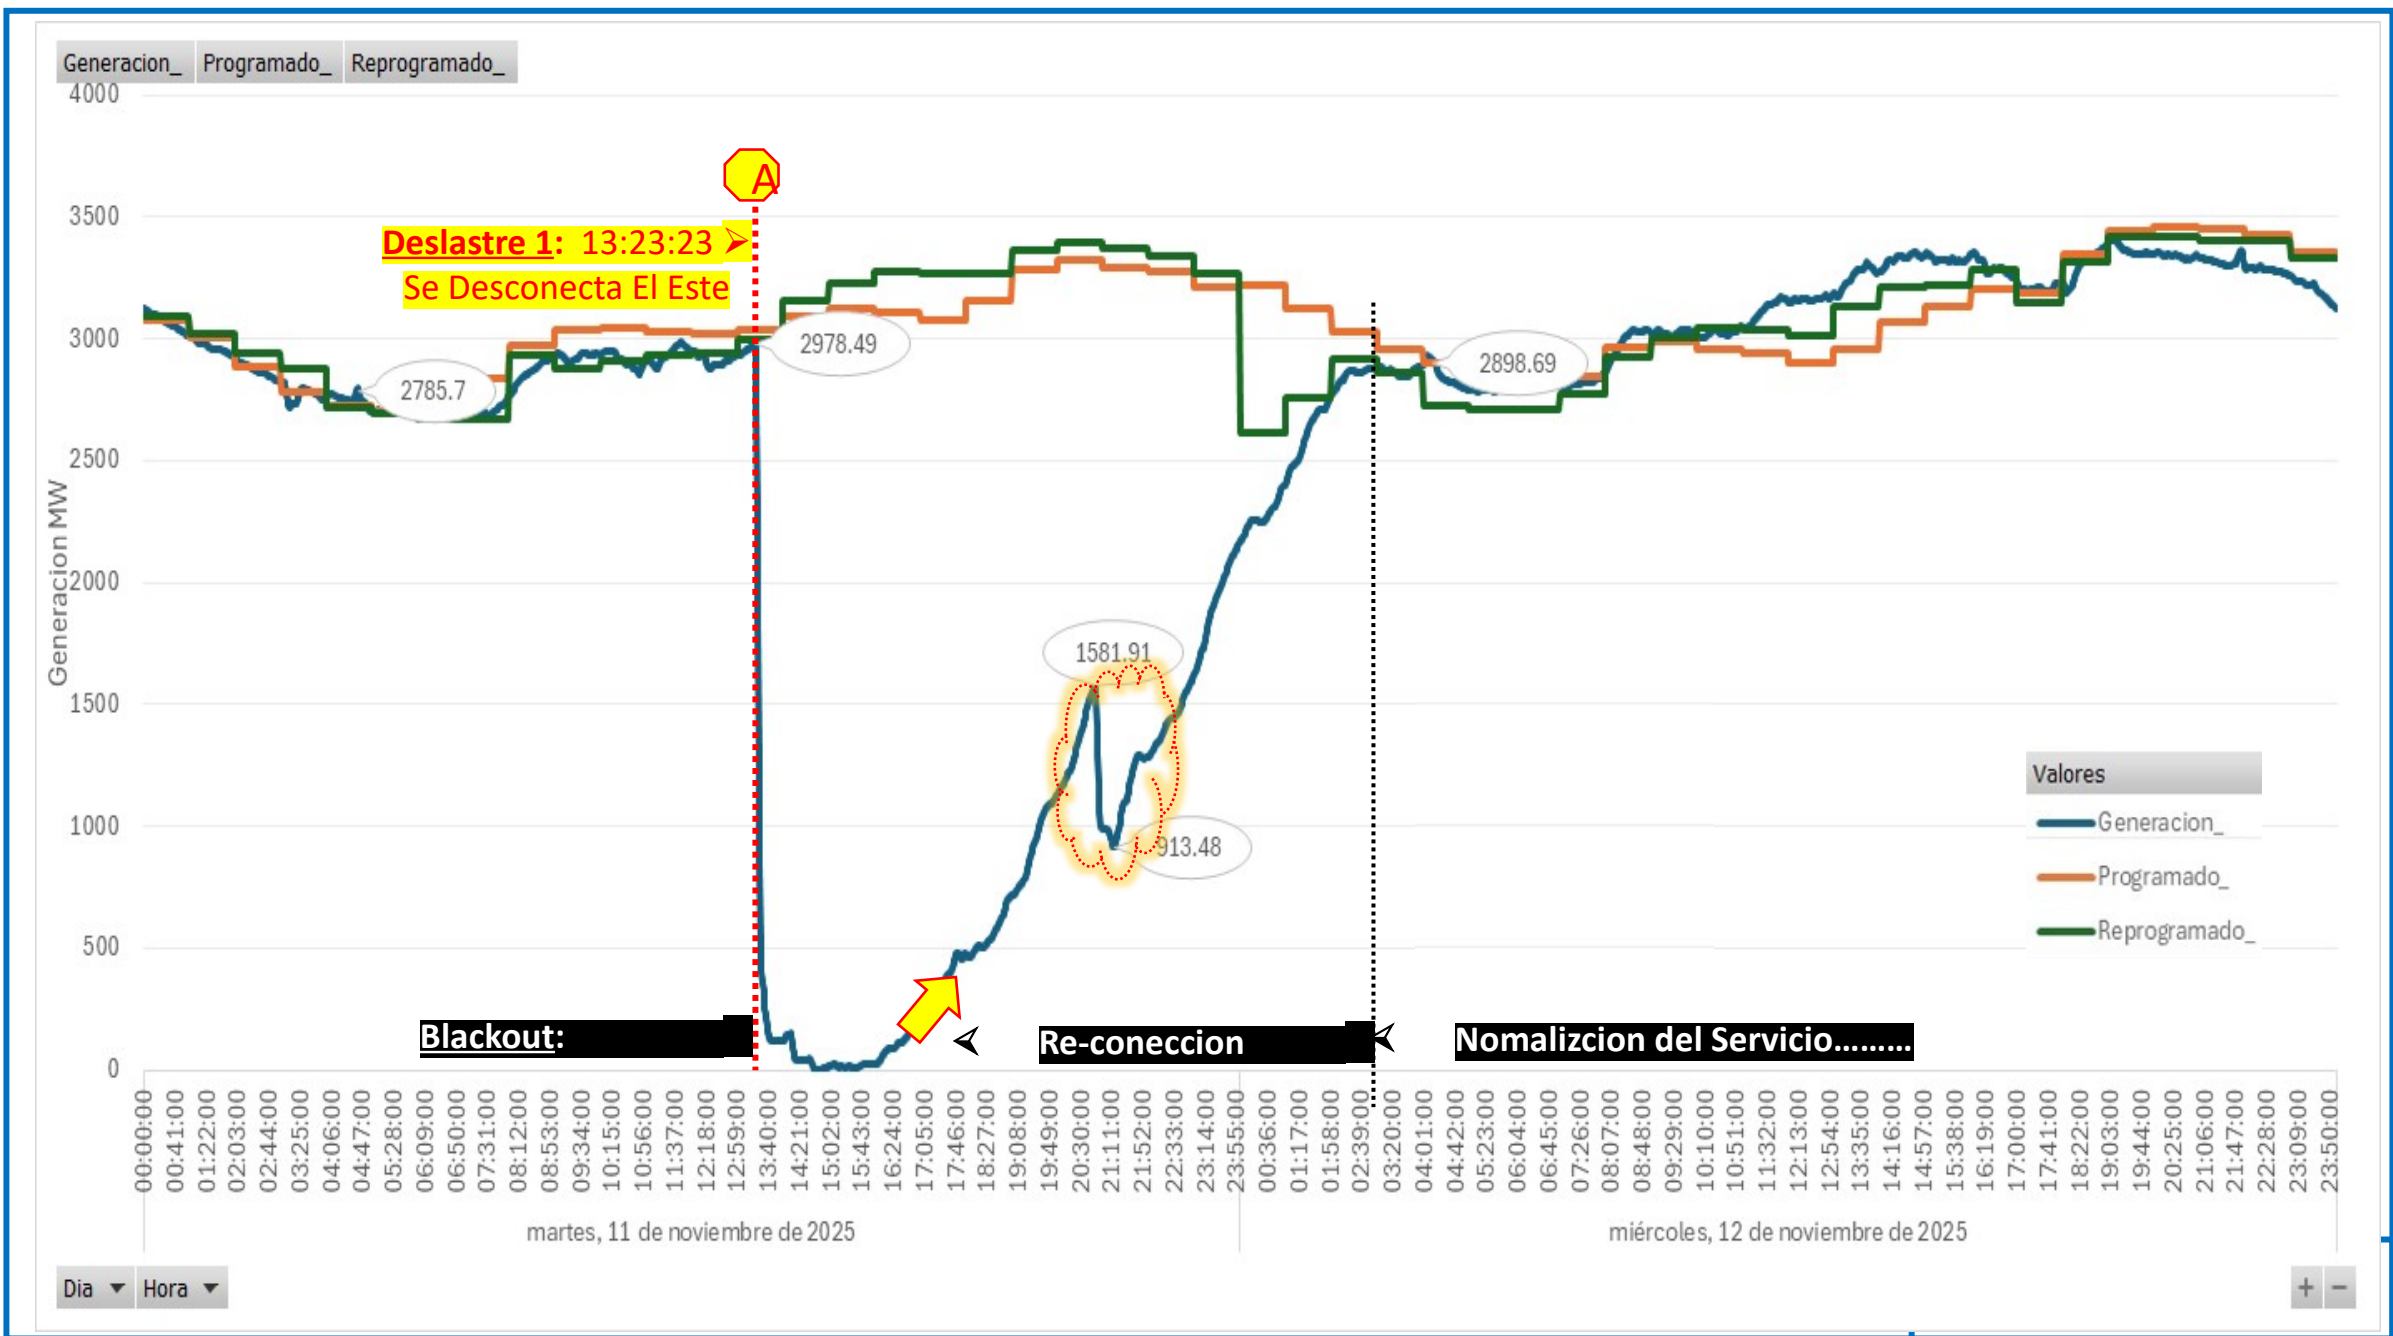
- El evento inició a las 13:23, a la hora 18:00 el SENI había alcanzado un 25 % de la demanda abastecida, aunque se puede alegar que la recuperación del sistema fue lenta en la fase inicial, la práctica demuestra que no se debe apresurar el incremento de la generación y demanda del sistema en el proceso inicial de recuperación sin el riesgo de un nuevo apagón general, con sus consecuencias, una mayor duración en el proceso de recuperación.

- Ya para la hora 24:00 del 11 de noviembre se tenía el 62% del Sistema recuperado, y para las 4:00 del 12 de noviembre casi totalmente recuperado, alcanzando una generación similar a la del día anterior a la misma hora, unos 2,894 MW. En consecuencia, consideramos que el tiempo de recuperación del evento fue excelente, sin retrocesos significativos durante la recuperación. El personal técnico a cargo de la restauración del sistema actuó con un alto nivel de profesionalismo. En la figura 8 se muestra la recuperación del SENI luego del evento.

- Como este tipo de falla ocurre actualmente con muy poca frecuencia en el SENI, la actuación ante este tipo de eventos debe refrescarse periódicamente, repasando los protocolos operativos en entrenamientos al personal técnico.
