RESUMEN EJECUTIVO DEL EVENTO OCURRIDO EN EL SENI EL 11 DE NOVIEMBRE 2025

**Grupo de Investigación sobre Distribución y Transmisión.
12 de noviembre 2025**

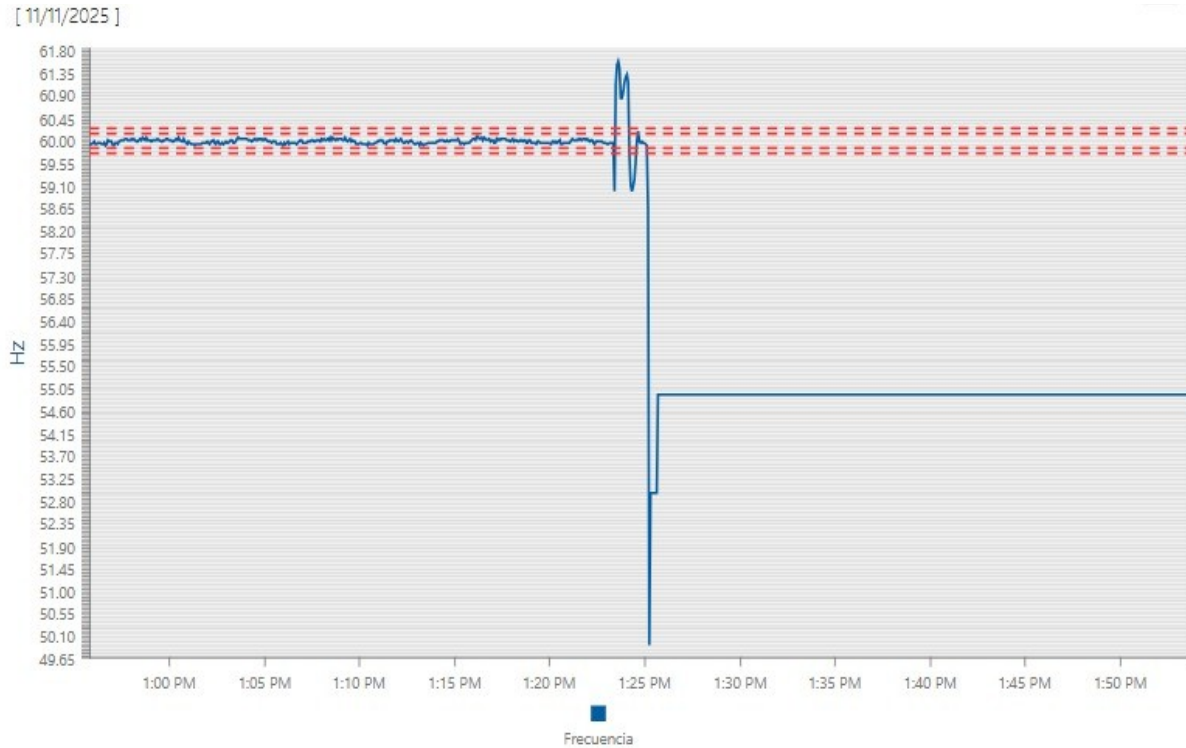
Con cerca del 40% de generación solar al momento del evento, el SENI operaba con una inercia significativamente reducida. Esto implica que cualquier perturbación —aun de tamaño moderado— puede generar oscilaciones de frecuencia demasiado rápidas para que las máquinas térmicas puedan contrarrestarlas.

El registro de frecuencia confirma este comportamiento:

- Caída abrupta,
- Breve intento de recuperación,
- Caída definitiva a cero.

Este patrón es típico de sistemas con alta generación de renovables sin soporte inercial o servicios complementarios. En la Figura 1 se puede apreciar el comportamiento de la frecuencia antes, durante y momentos después del evento.

Comportamiento de la Frecuencia del SENI

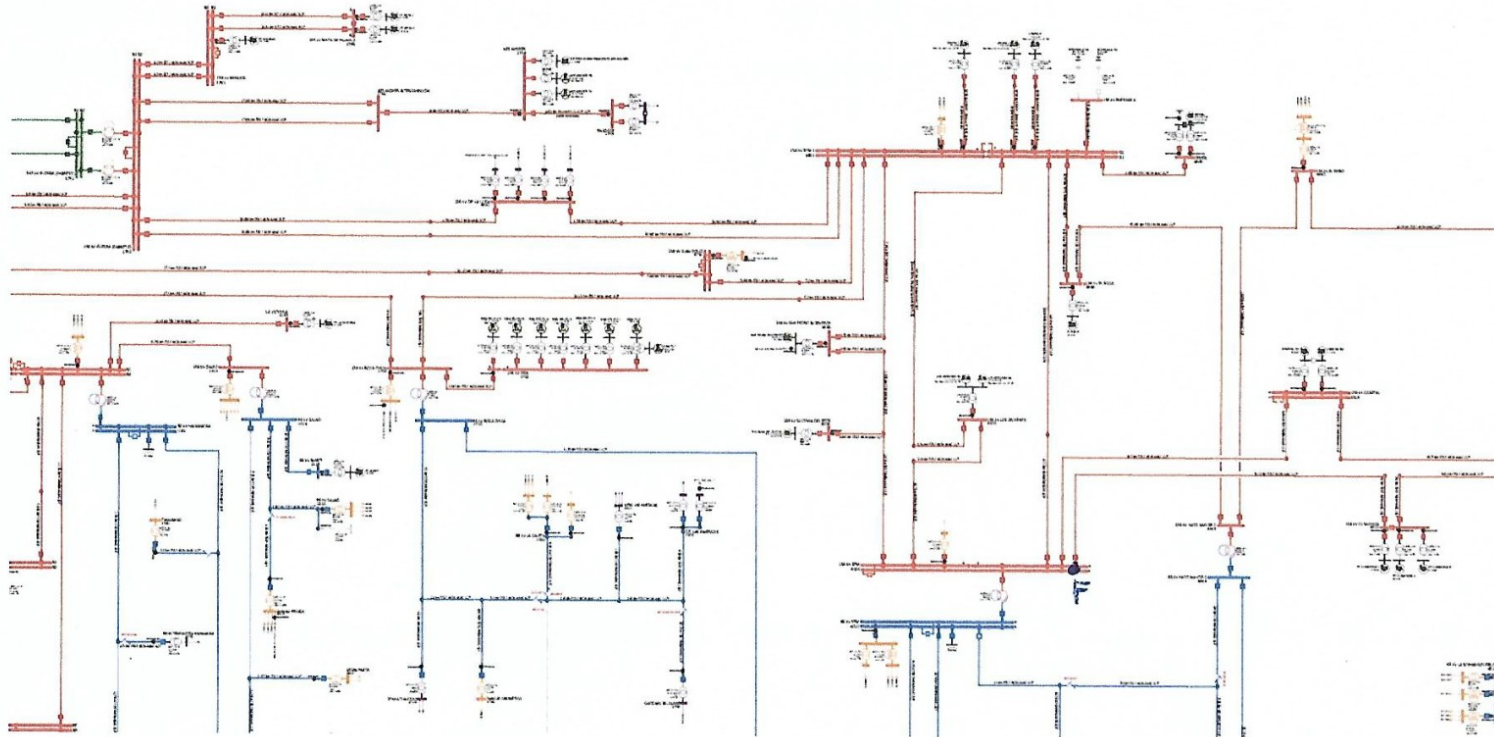
Figura 2

Cualquier salida indebida de una térmica en un sistema de baja inercia tiene un efecto multiplicador que acelera la pérdida de sincronismo. En la figura 2 se muestra la sección del diagrama unifilar del SENI donde se originó el blackout, resaltada con una letra F el punto donde inicio el evento.

Diagrama Unifilar - Sección Inicial del Evento

Nota: En el punto identificado con la letra F se destaca donde se originó el evento. Tomado de Organismo Coordinador. (2025, noviembre). Unifilar SENI. <https://www.oc.do/Search-Results?Search=diagrama>. <https://www.oc.do/Search-Results?Search=diagrama>
