INFORME BLACKOUT RD DEL 23 DE FEBRERO 2026

Febrero 26, 2026

Grupo de Investigación
sobre Distribución y
Transmisión

SECUENCIAS DE EVENTOS DE TRANSMISION: 23 de febrero del 2026.

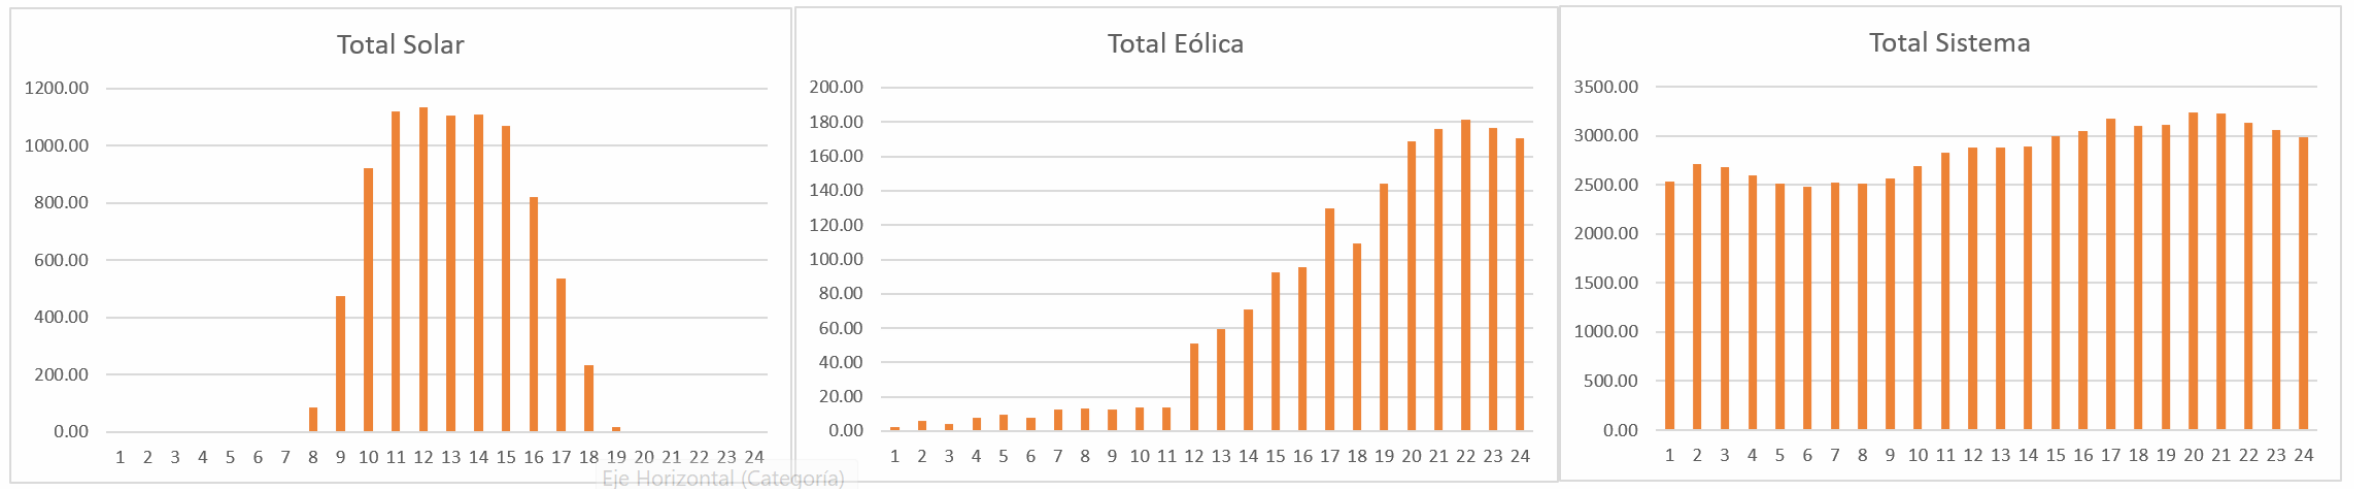
24 de Febrero

0.00% Potencia fotovoltaica hora de máximos cortes
39.41% Potencia fotovoltaica máxima hora 12:00
42.17% Potencia total renovables a la hora 12:00 máxima Fovoltaiica

De haber ocurrido una avería como la del polo de interruptor, se hubiese provocado otro blackout el 24 de febrero.
