INFORME PRELIMINAR APAGÓN GENERAL OCURRIDO EN RD EL 23 DE FEBRERO DE 2026

1. Introducción.

El 23 de febrero del 2026, se produjeron dos eventos, un primero en la subestación de Los Mina sin mayores consecuencias y un segundo mayor en la Subestación de Hainamosa el cual generó una falla mayor en el Sistema Eléctrico Nacional Interconectado de la República Dominicana.

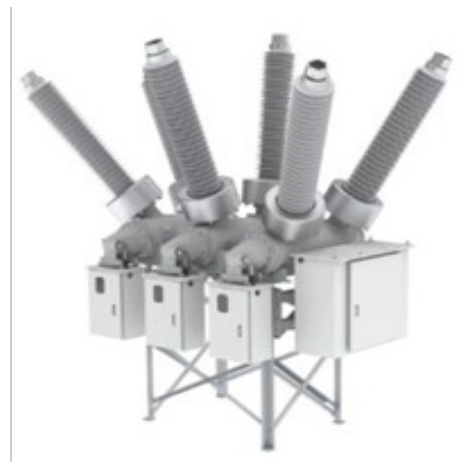
Figura 3

La falla observada presenta características compatibles con un evento interno de alta severidad, potencialmente asociado a la incapacidad del interruptor para soportar las condiciones de Tensión de Recuperación Transitoria (TRV) durante el despeje de una falla de gran magnitud. En escenarios de cortocircuito severo, si la tasa de aumento de la tensión de recuperación (Rate of Rise of Recovery Voltage, RRRV) excede la tasa de restablecimiento de la rigidez dieléctrica del medio de interrupción (Rate of Rise of Dielectric Strength, RRDS) del gas SF₆, puede producirse una reignición del arco eléctrico. Este fenómeno genera esfuerzos térmicos y mecánicos extremos que pueden culminar en la fractura del aislador de porcelana por la liberación súbita de energía y explosión del equipo.

Este tipo de evento, aunque poco frecuente, suele estar vinculado a fallas internas de aislamiento, degradación del SF₆, defectos mecánicos o condiciones de coordinación insuficiente entre la capacidad interruptiva del equipo y las exigencias dinámicas del sistema. En consecuencia, se recomienda la realización de un análisis forense integral del interruptor de 138 kV, incluyendo evaluación de registros oscilográficos, revisión de parámetros de protección, inspección física del equipo y verificación de las condiciones de TRV reales durante el evento.

Interruptor SF₆ de Tanque Muerto

Asimismo, resulta indispensable efectuar un estudio detallado de coordinación de protecciones, con el objetivo de garantizar selectividad, tiempos óptimos de despeje y adecuada limitación de esfuerzos electromecánicos, minimizando así el riesgo de propagación de la falla más allá de la sección afectada y reduciendo la probabilidad de eventos similares en el futuro. Ese estudio debe incluir la detección de una posible falla del interruptor (breaker failure, ANSI 50 BF) y actuación de los interruptores de respaldo.

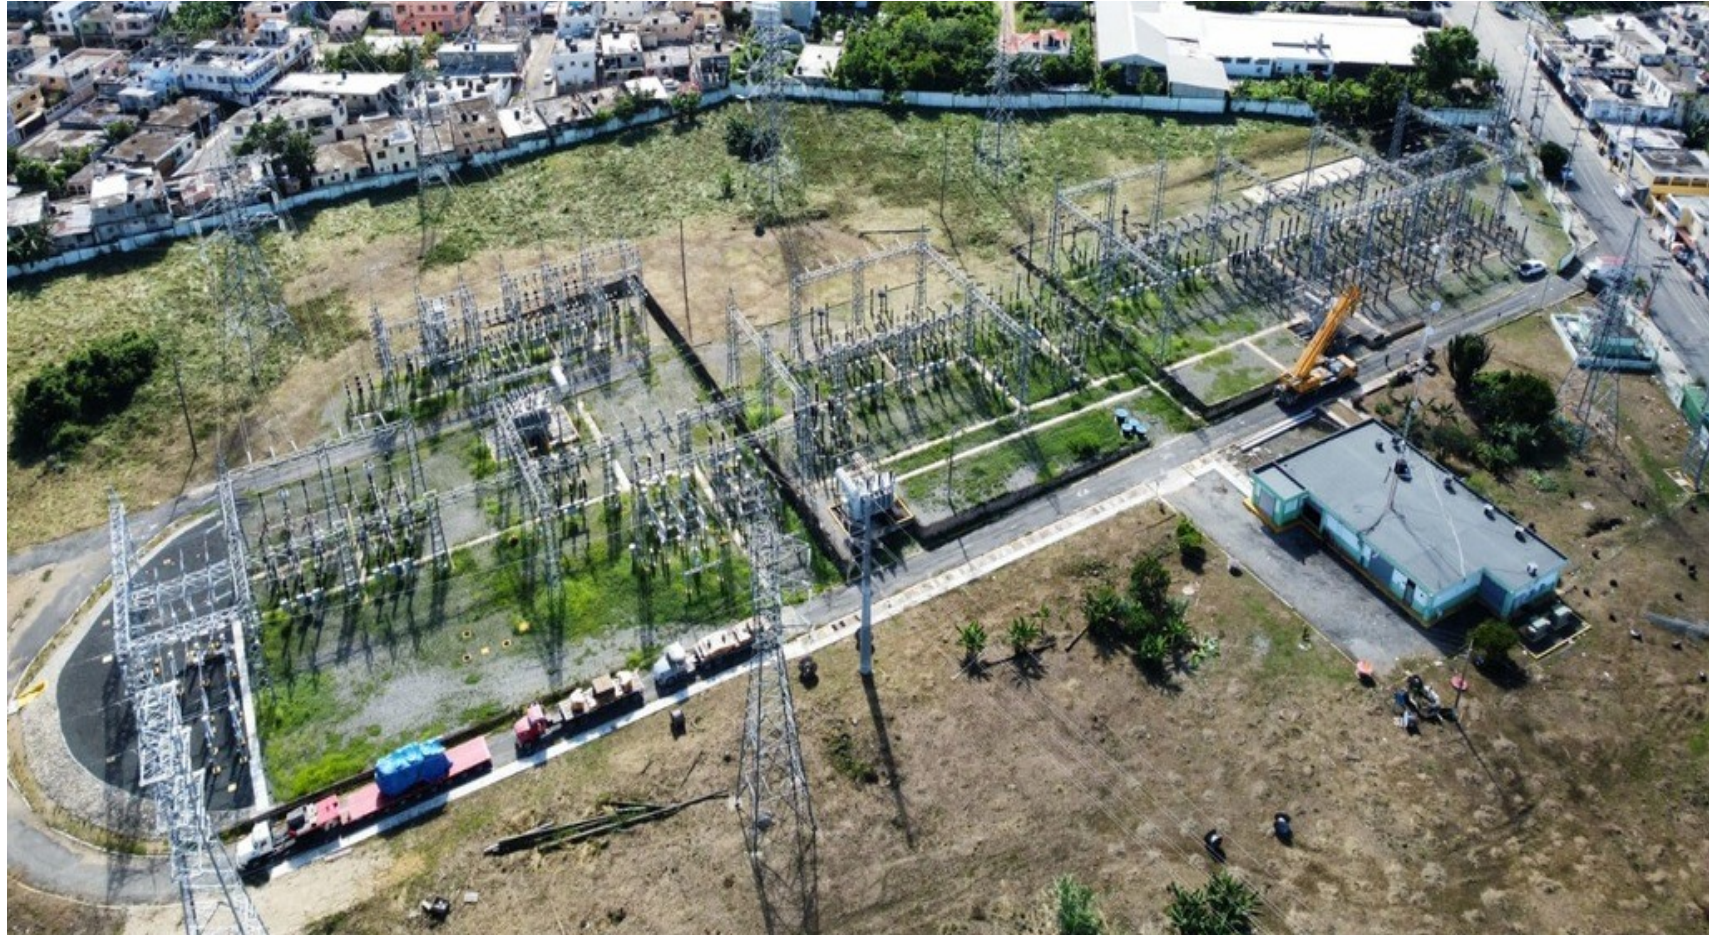
Anexo 2

Vista Area de la S/E de Hainamosa
