## INFORME SUPLEMENTARIO APAGÓN GENERAL EN RD DEL 23 DE FEBRERO DE 2026.

### 1. Introducción.

El 23 de febrero del 2026, se produjeron dos eventos, un primero en la subestación de Los Mina sin mayores consecuencias y un segundo mayor en la Subestación de Hainamosa el cual generó una falla mayor en el Sistema Eléctrico Nacional Interconectado de la República Dominicana.

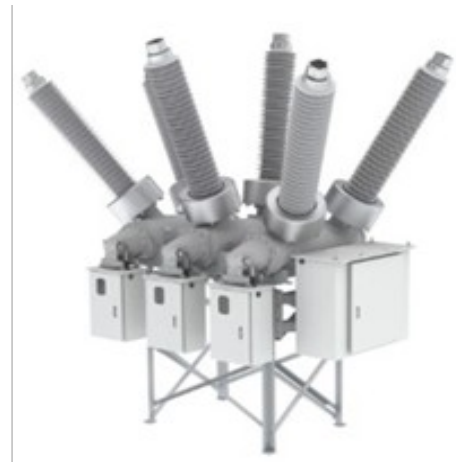
**Figura 4**  
*Interruptor SF<sub>6</sub> de Tanque Muerto*

La falla observada presenta características compatibles con un evento interno de alta severidad, potencialmente asociado a la incapacidad del interruptor para soportar las condiciones de Tensión de Recuperación Transitoria (en inglés TRV) durante el despeje de una falla de gran magnitud. En escenarios de cortocircuito severo, si la tasa de aumento de la tensión de recuperación (en inglés Rate of Rise of Recovery Voltage, RRRV) excede la tasa de restablecimiento de la rigidez dieléctrica del medio de interrupción (en inglés Rate of Rise of Dielectric Strength, RRDS) del gas SF<sub>6</sub>, puede producirse una reignición del arco eléctrico. Este fenómeno genera esfuerzos térmicos y mecánicos extremos que pueden culminar en la fractura del aislador de porcelana por la liberación súbita de energía y explosión del equipo.

Este tipo de evento, aunque poco frecuente, suele estar vinculado a fallas internas de aislamiento, degradación del SF<sub>6</sub>, defectos mecánicos o condiciones de coordinación insuficiente entre la capacidad interruptiva del equipo y las exigencias dinámicas del sistema. En consecuencia, se recomienda la realización de un análisis forense integral del interruptor de 138 kV, incluyendo evaluación de registros oscilográficos, revisión de parámetros de protección, inspección física del equipo y verificación de las condiciones de TRV reales durante el evento.

#### **Una falla catastrófica de un interruptor de tanque vivo de SF<sub>6</sub> de 138 kV suele deberse a:**

- Ruptura grave del aislamiento interno.
- A menudo provoca una explosión inducida por un arco eléctrico en la carcasa de porcelana del interruptor.
- Suelen ser una combinación de baja rigidez dieléctrica (baja presión de SF<sub>6</sub>).
- Fallas mecánicas internas (contactos desalineados).
- Operaciones de conmutación incorrectas.

La ETED al parecer no ha tenido indicación de degradación del gas ni pérdida de presión. Por tanto, las posibles causas de fallas de TRV asociada con la falla de una línea corta de 2.8 km (Short Line Fall - SLF) parecen ser una causa factible que se recomienda estudiar con profundidad.

Asimismo, resulta indispensable efectuar un estudio detallado de coordinación de protecciones, con el objetivo de garantizar selectividad, tiempos óptimos de despeje y adecuada limitación de esfuerzos electromecánicos, minimizando así el riesgo de propagación de la falla más allá de la sección afectada y reduciendo la probabilidad de eventos similares en el futuro. Ese estudio debe incluir la detección de una posible falla del interruptor (breaker failure, ANSI 50 BF) y actuación de los interruptores de respaldo.

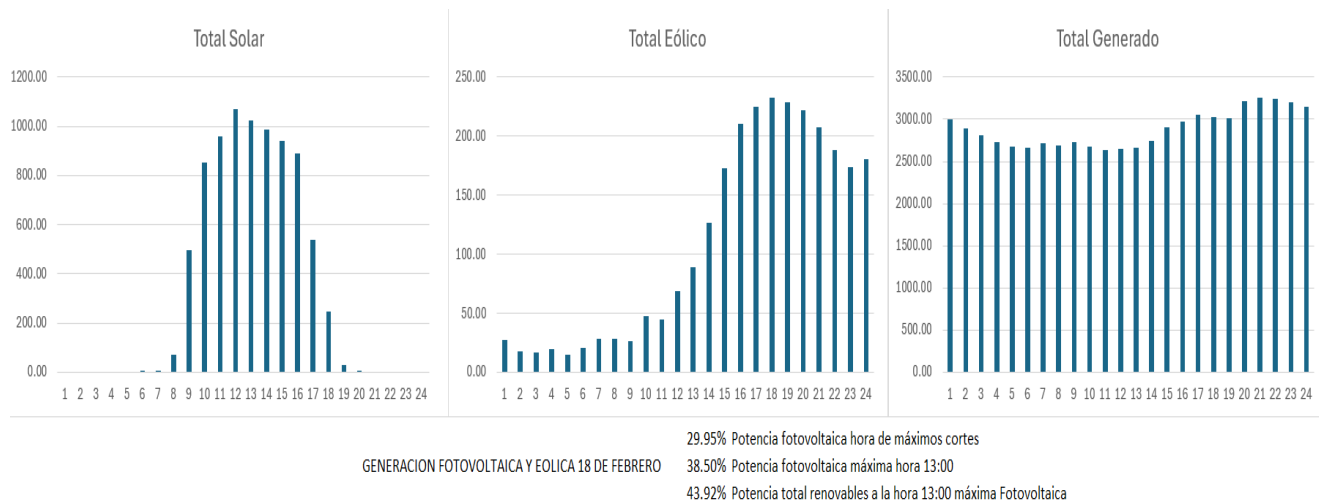
**Figura 5**

En las gráficas de las figuras 5 a la 7, elaboradas por el IEUASD en base a reportes del OC, se muestra la generación del sistema con los aportes de las fotovoltaicas, eólicas y el total generado por el sistema. La potencia de las renovables alcanza picos máximos horarios de hasta un 50%, esto compromete el valor mínimo de inercia del sistema, necesaria para garantizar una operación dentro de los límites de estabilidad en la frecuencia, ante una potencial avería en la red de transmisión. Como no ocurrió ninguna avería en esos días la frecuencia estuvo dentro de los márgenes normales de 59.75 a 60.25 Hz, con algunos picos.

*Generación de Energía 18 de Febrero 2026*

En todos estos días a las 10:50 a.m, la generación fotovoltaica rondaba en promedio los 900 MW con una participación de alrededor de un 35% de la generación total.

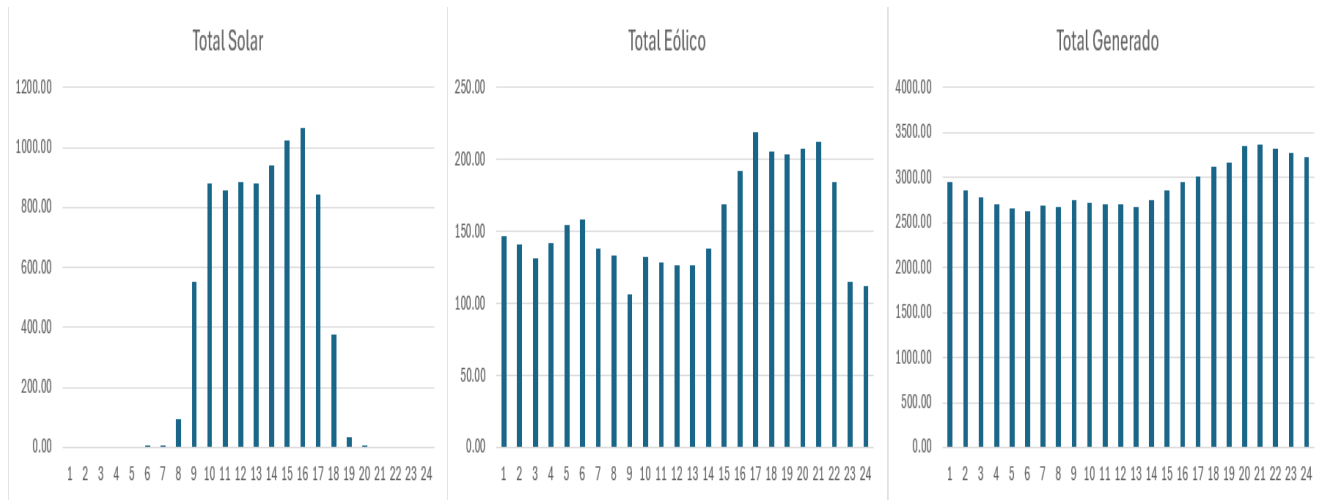
**Figura 6**  
*Generación de Energía 19 de Febrero 2026*

36.00% Potencia fotovoltaica hora de máximos cortes  
36.00% Potencia fotovoltaica máxima hora 16:00  
43.56% Potencia total renovables a la hora 16:00 máxima Fofotovoltaica

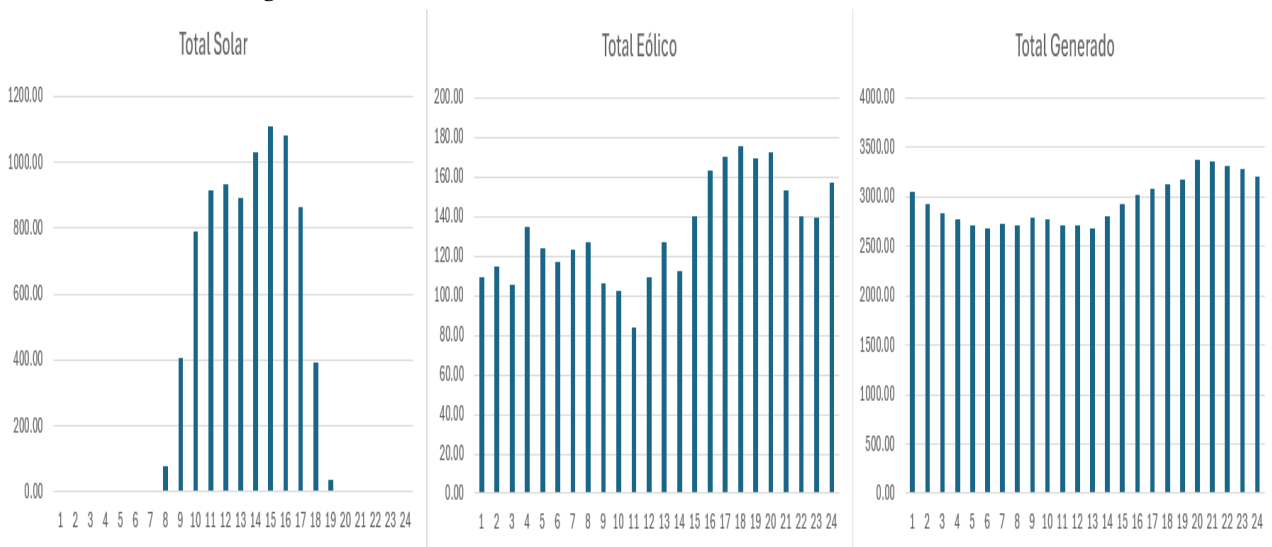
**Figura 7**  
*Generación de Energía 20 de Febrero 2026*

34.49% Potencia fotovoltaica hora de máximos cortes  
37.87% Potencia fotovoltaica máxima hora 15:00  
43.81% Potencia total renovables a la hora 15:00 máxima Fofotovoltaica

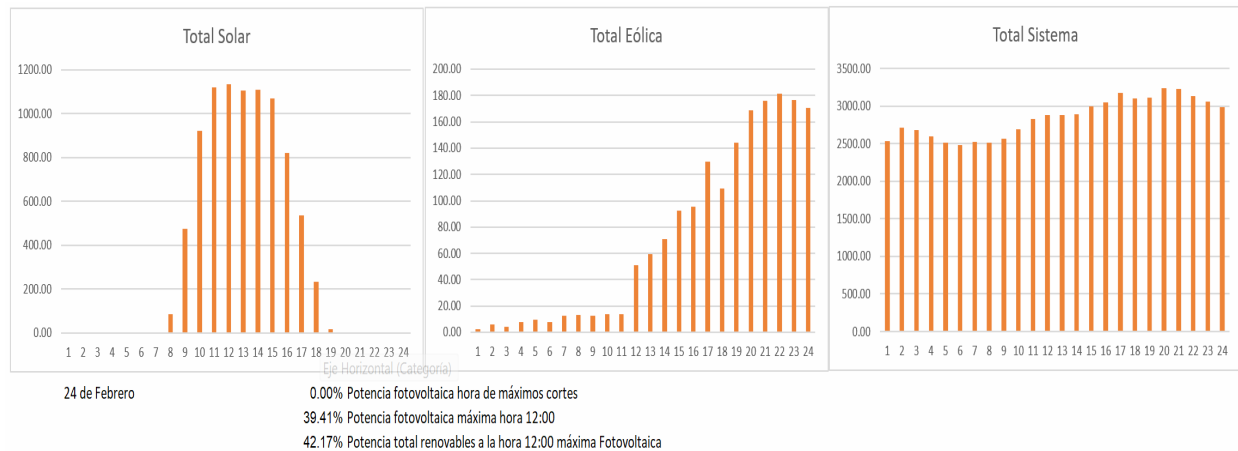
**Figura 8**

En la figura 8 se presenta el perfil de generación correspondiente a un día típico de operación del Sistema Eléctrico Nacional Interconectado (SENI), el día después del apagón general, lo cual evidencia una participación significativa de fuentes renovables variables, alcanzando un 42.17 % del total de la generación despachada a la hora de mayor generación fotovoltaica, y a las 10:50 a.m., hora del evento del día anterior un 39.63% del total de la generación.

*Generación de Energía 24 de Febrero 2026*

De haber ocurrido una avería como la del polo del interruptor del día 23, se hubiese producido otro apagón general el 24 de febrero, con esa penetración de las renovables. El nivel de generación renovable variable evidencia una creciente participación en la matriz energética nacional, particularmente en lo relativo a la generación fotovoltaica y eólica. No obstante, cuando dicha penetración no está acompañada de suficientes reservas rotantes, soporte inercial, servicios complementarios de regulación y tecnologías de almacenamiento de energía, el sistema incrementa su exposición a eventos de inestabilidad ante disturbios relevantes, como el ocurrido.

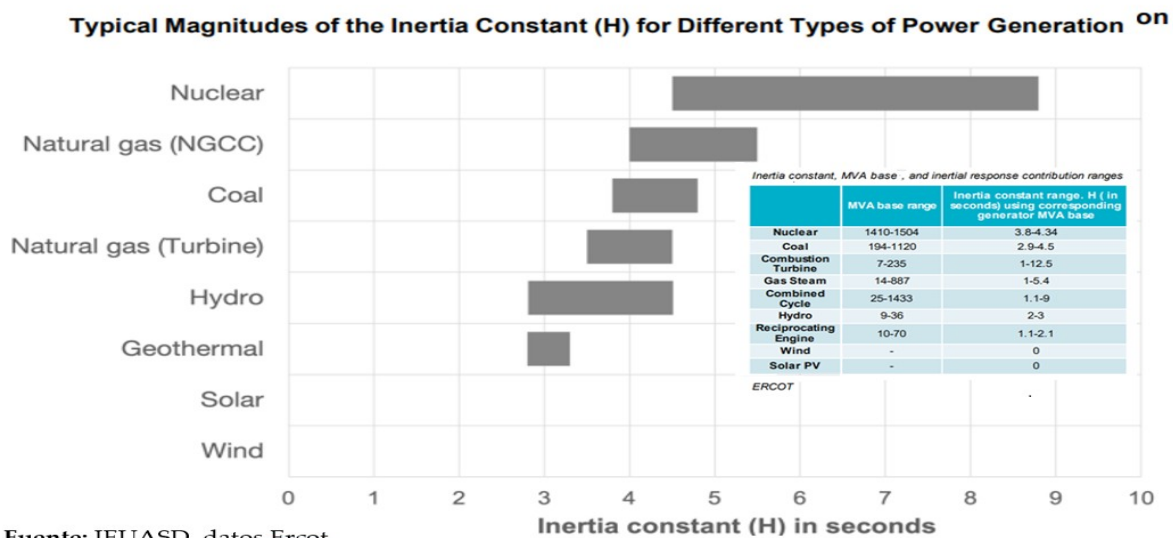
**Figura 10**

En la figura 10 se presentan las inercias por tipo de tecnología donde se puede apreciar los aportes de las plantas generadoras de uso común en un sistema eléctrico, como el dominicano.

*Inercia por Tipo de Tecnología*

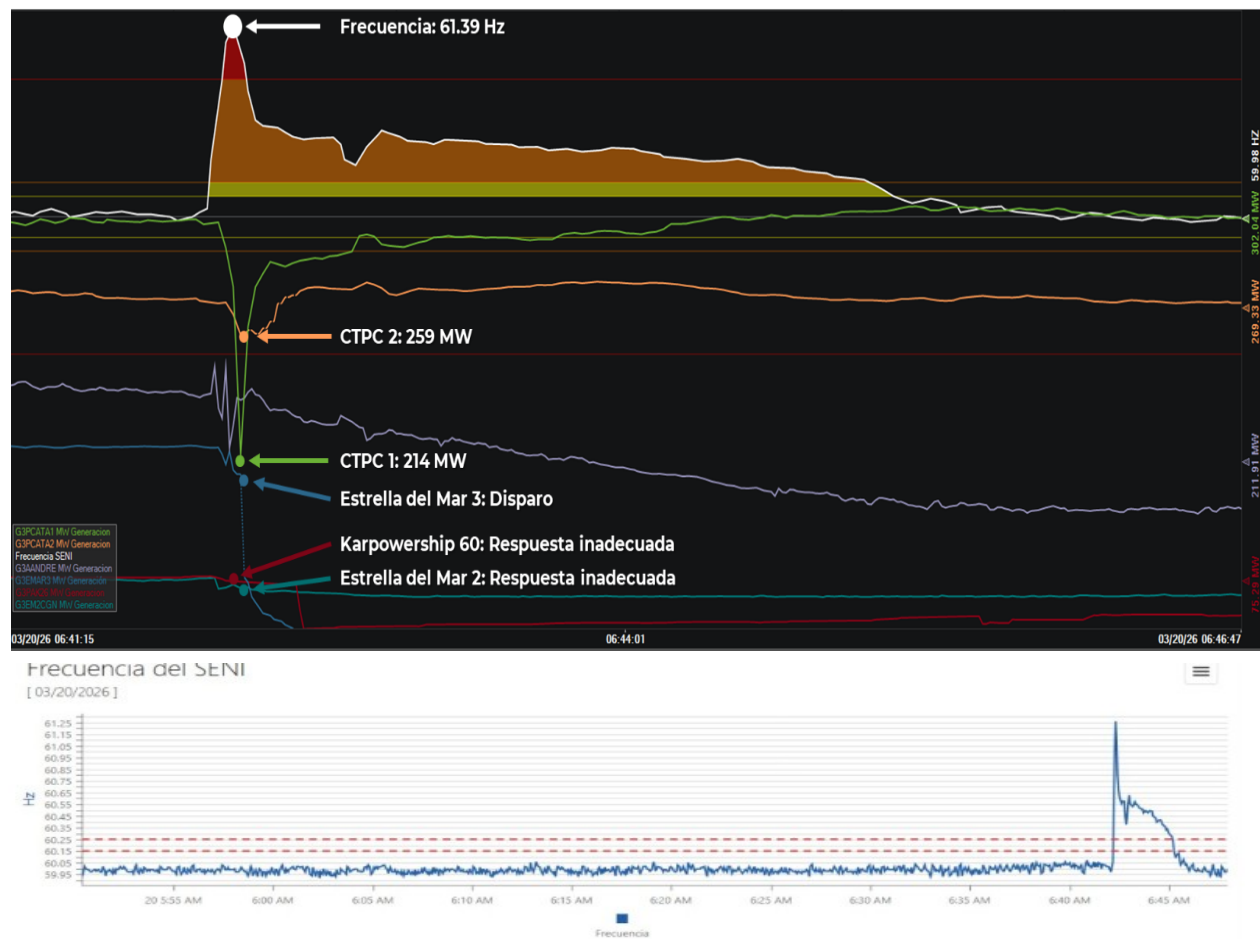
**Figura 12**

En la figura 12 se muestra el evento y la respuesta de regulación primaria y secundaria. En dicha figura se puede apreciar las respuestas de las diferentes plantas térmicas que actuaron, y aunque se reportó inicialmente un comportamiento errático de la generadora Andrés en la regulación de la frecuencia, esta pudo recuperarse y contribuir de modo adecuado a la regulación secundaria, gracias a la inercia presente en el SENI a la hora de ocurrir el evento, que se encontraba por encima de los 3 segundos, debido a la baja penetración de las renovables en ese momento. ¿El resultado hubiese sido el mismo con una penetración de renovables mayor a un 30%?

*Evento del 20 de Marzo sin Presencia de Generación de Fotovoltaica*

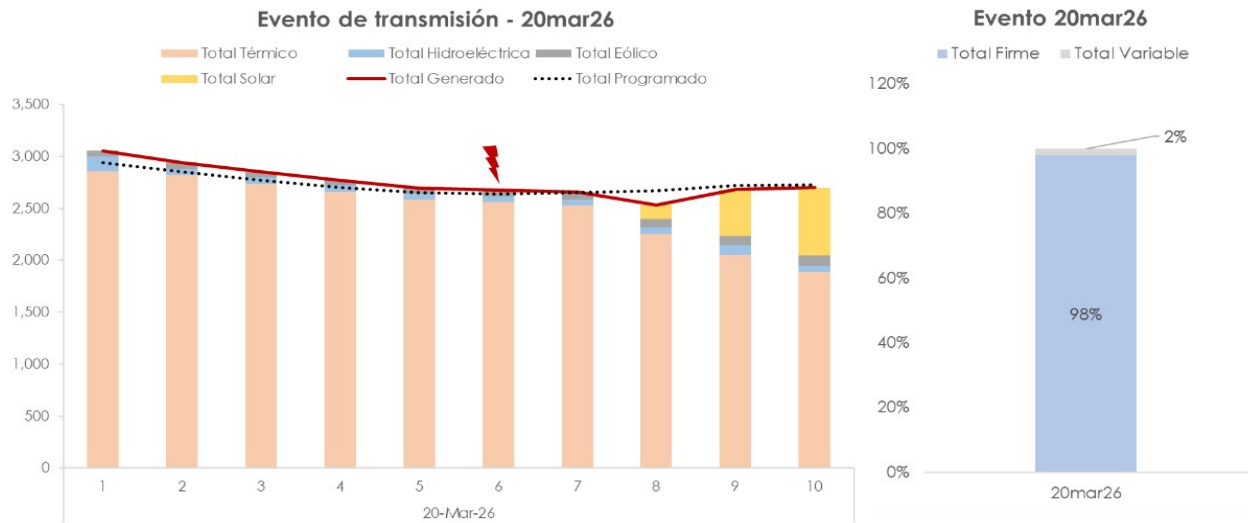
**Figura 13**

Esa respuesta en la restauración de la frecuencia se puede contrastar con lo ocurrido el 23 de febrero, cuando no se pudo lograr regular la frecuencia hasta casi ocurrir el blackout. El tiempo del disturbio de la frecuencia fue similar en ambos casos, 3 minutos, solo que en esta ocasión se registró cerca de las 7:00 am, con solo 2.55% de renovables, y con una inercia promedio de 3.1 segundos, dentro de la zona de estabilidad buena, como se muestra en las figuras 13 y 14, a

*Participación de Renovables a la Hora del Evento 20 de Marzo 2026*

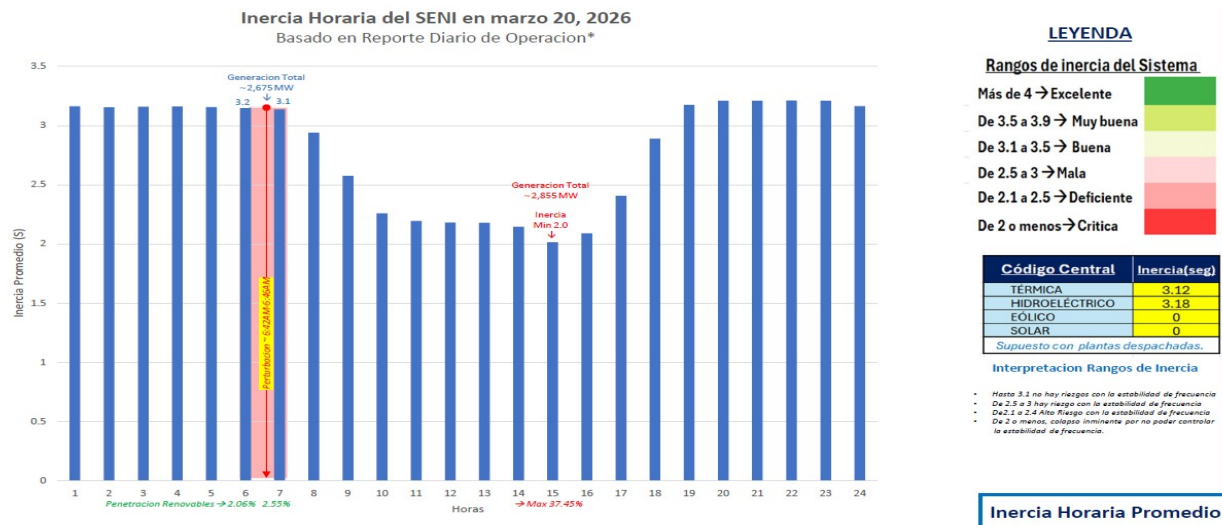
**Figura 14**

*Inercia del Sistema día 20 de Marzo 2026*

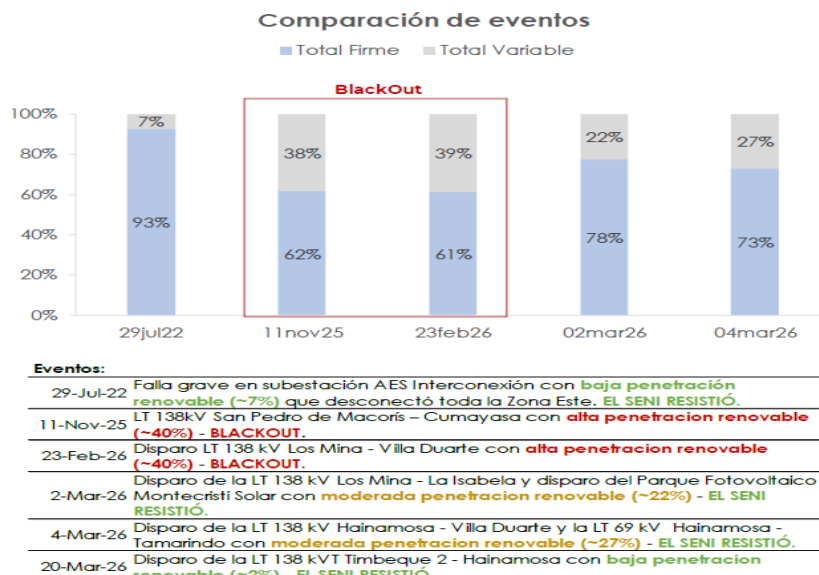
Figura 15

En la figura 15 se resumen los últimos eventos ocurridos en el SENI, casi todos relacionados con la empresa de transmisión y como se puede apreciar en la medida que la demanda ha crecido parecen ir en aumento, y cada vez más frecuentes, con mayores o menores consecuencias. Sin embargo, lo preocupante es la ocurrencia de dos blackout en menos de tres meses, de lo que se deduce que de no tomarse las medidas adecuadas, los blackouts pueden repetirse con cierta frecuencia ante una falla en las líneas de transmisión, en momento de alta penetración de las renovables, hasta que no se instalen los SAEB o BESS, algo que no va a ocurrir antes del año 2027. La alternativa operativa sería, limitar la penetración de las renovables para que no ocurra un blackout o no limitarla y asumir como normal la ocurrencia de los blackout hasta que se disponga una capacidad de BESS adecuada y de tecnologías que permitan mitigar esas variaciones.

Secuencia de Eventos Graves Recientes en el SENI
