# Informe Apagon General 11 Nov 2025

# ERROR OPERATIVO HUMANO: El evento se debió a un error operativo humano y originó una perturbación severa que afectó la estabilidad global del SENI provocando finalmente un colapso total del sistema eléctrico nacional (blackout).

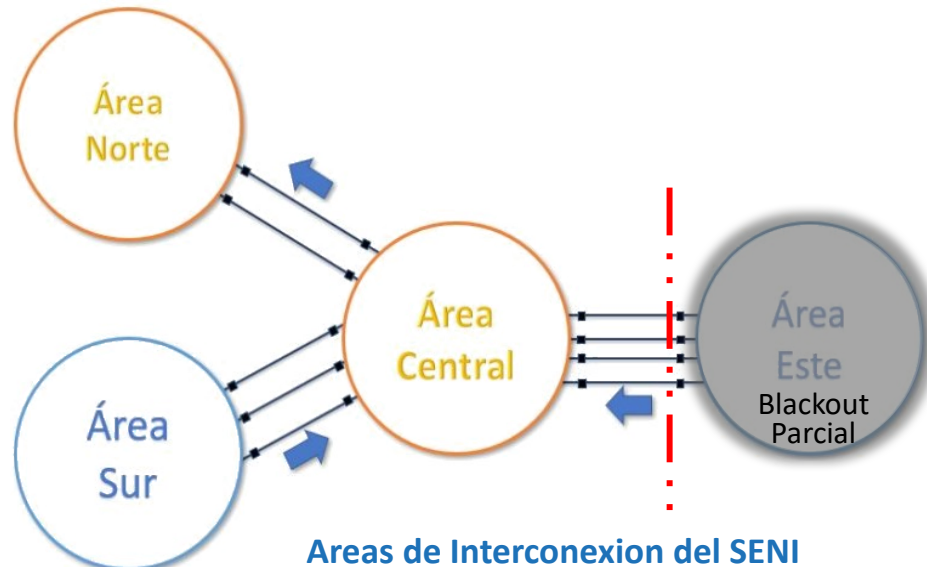
La falla pudo haber sido aislada en la barra de la subestación SPM1:

- Por la protección diferencial de barras, pero esa subestación no la tiene.
- Aún la hubiese tenido podrían no haber actuado por estar la corriente de arco por debajo del ajuste usual de los mismos
- Relés de sobrecorriente generalmente se ajustan a un 150% de la corriente continua y probablemente tampoco se detectarían.

- Fuera de ese primer dispositivo de protección pudo ser aislada instantáneamente mediante la apertura coordinada de otros de los interruptores asociados al embarrado afectado
- Eso pudo evitar la propagación del disturbio a los generadores conectados a esa subestación SPM 2 y otras más distantes.
- Las protecciones de las de líneas y barras actuaron entre 3.36 y 40.80 ciclos (56 a 680 ms).
- Por lo general las protecciones de los generadores comienzan a desconectarse entre 18 y 20 ciclos (300 a 334 ms), esto indica que la mayoría de los relés actuaron mas rápido de lo recomendable.
- Las protecciones de las barras y líneas de SPM1 no detectaron la falla.
- Las fallas de arco eléctrico no produce alta corriente como ocurre en cortocircuito normal.
- *Un análisis mas detallado se presenta en el punto 3*

7. Revisar íntegramente la coordinación de las protecciones y sistemas de control de las subestaciones del SENI, garantizando una actuación oportuna y coordinada ante fallas.
